2021

Rapport Annuel

**SYNDICAT DU TRAITEMENT DES EAUX
D'AMBERIEU ET DE SON AGGLOMERATION**

Système d'assainissement du bassin versant de GV2C
Commune d'Ambronay

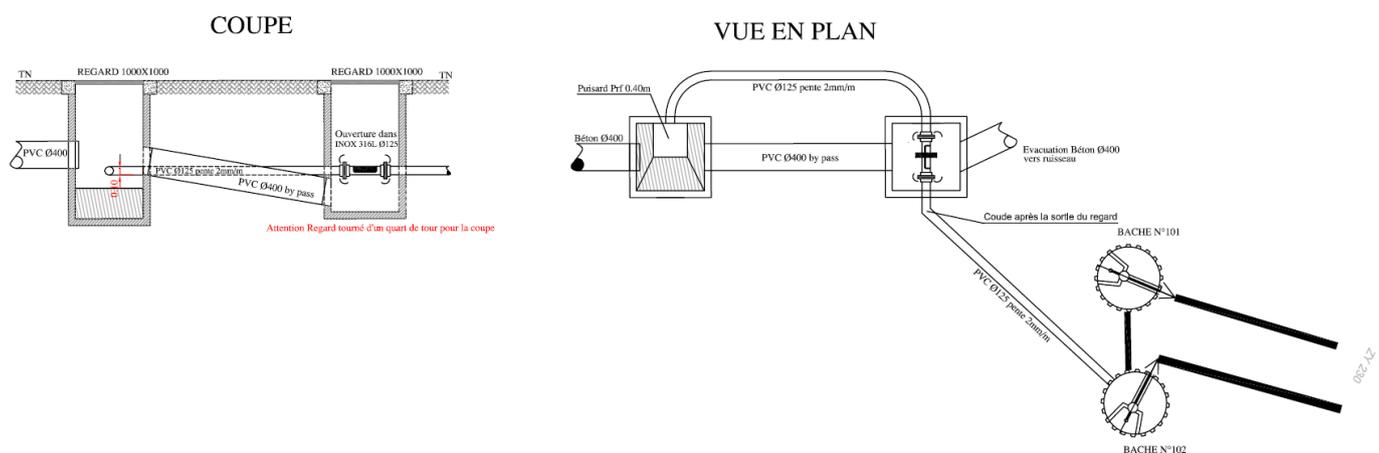
Figure 1: Déversoir d'orage de la Championnière

Le déversoir d'orage de la Championnière déverse lorsqu'il y a une forte pluie enregistrée

Cependant, il est à noter qu'il s'agit d'un réseau unitaire qui arrive au niveau de ce déversoir. Sa conception (seulement une dizaine de centimètres au-dessus du fil d'eau) fait qu'il y a une faible marge avant qu'un déversement ne se produise. Il n'y a toutefois pas de déversement par « temps sec ». Ce DO a été modifié en 2016 afin de limiter les déversements de temps sec en cas d'obturation partielle.
