Rapport Annuel

STEASA

Systeme d'assainissement des filtres plantés de roseaux
du Mont de l'Ange

Conformément aux dispositions de l'article 20 de l'arrêté du 21 juillet 2015

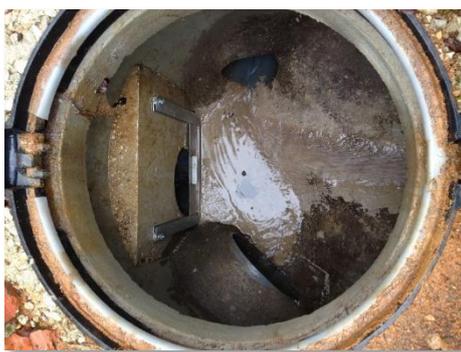
Lame déversante du DO-TRC-05

Ce déversoir ne déverse que très peu compte tenu du réglage de la hauteur de déversement.

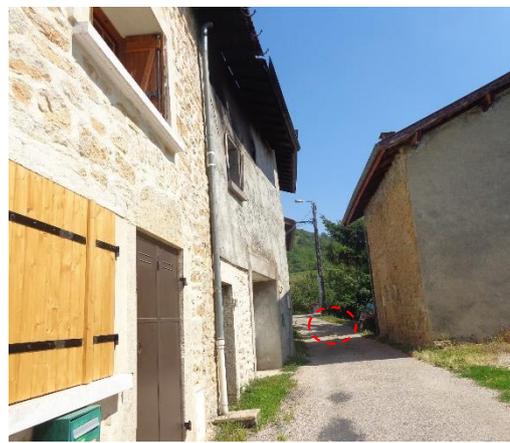
Positionnement du DO-TRC-05

Le déversoir a fait l'objet d'une visite en 2021 par temps sec, aucun débordement n'a été constaté.

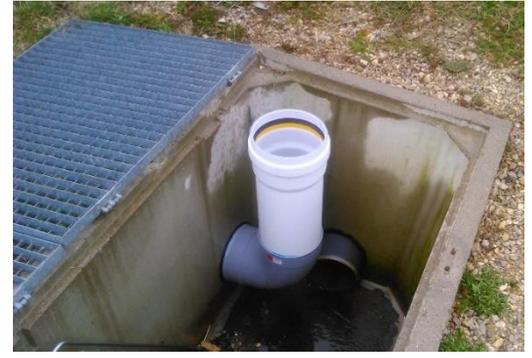
By-Pass avant le dégrilleur

Le déversement principal en tête de station est donc assuré après dégrillage.

Le STEASA a réaménagé le By-Pass amont avant le dégrilleur afin de rehausser la cote de déversement (voir photo ci-contre)
