**SYNDICAT DU TRAITEMENT DES EAUX  
D'AMBERIEU ET DE SON AGGLOMERATION**

## **RAPPORT ANNUEL 2021**

Systeme d'assainissement d'Ambérieu en Bugey - Château-Gaillard

### **BILAN GENERAL DE FONCTIONNEMENT**

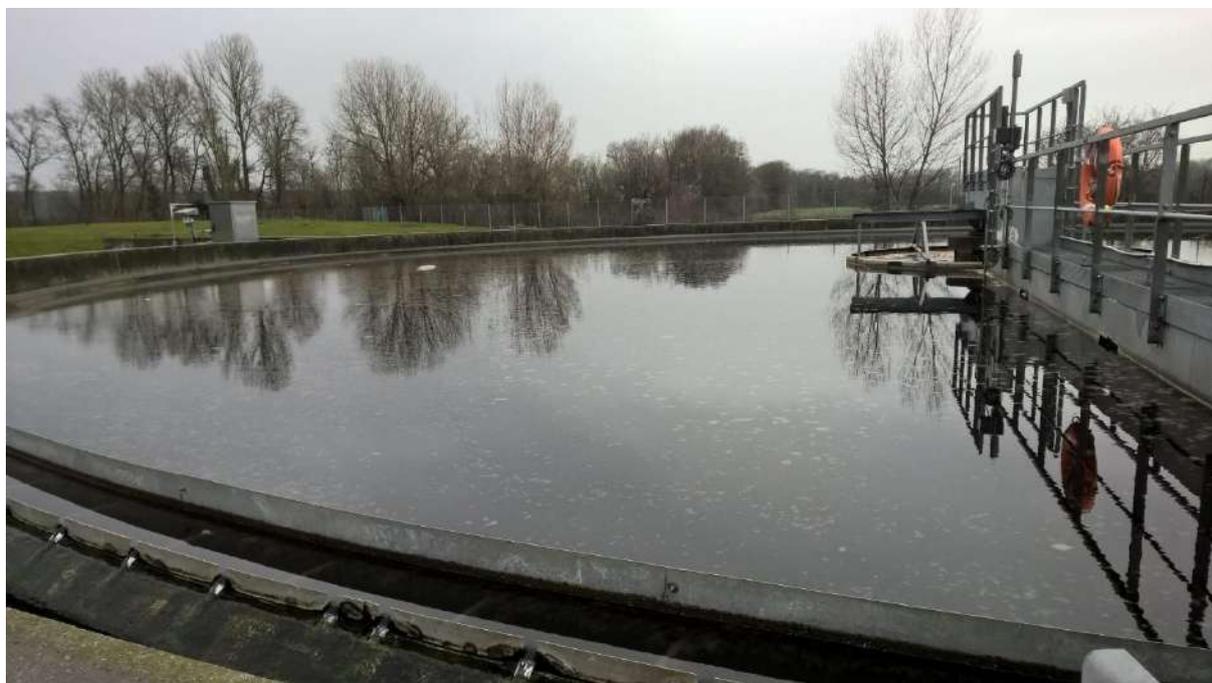
*Clarificateur de la STEP des Blanchettes*

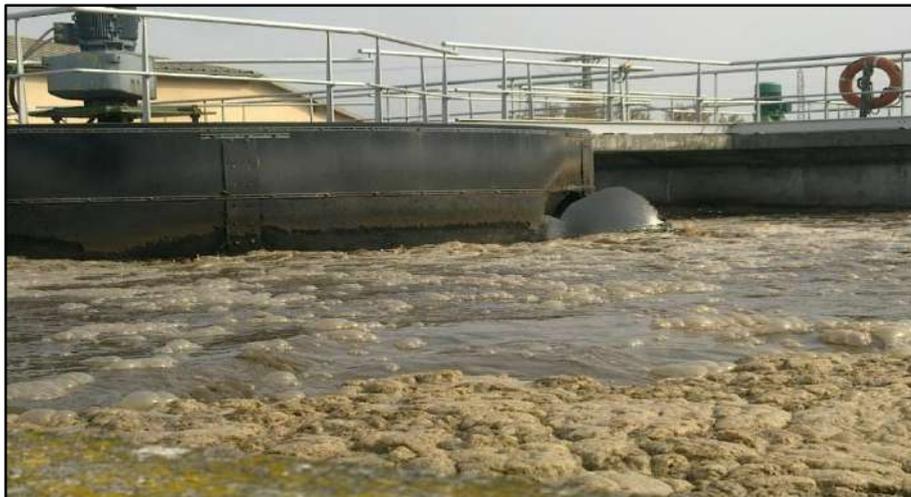
*Bassin d'aération de la STEP des Blanchettes*

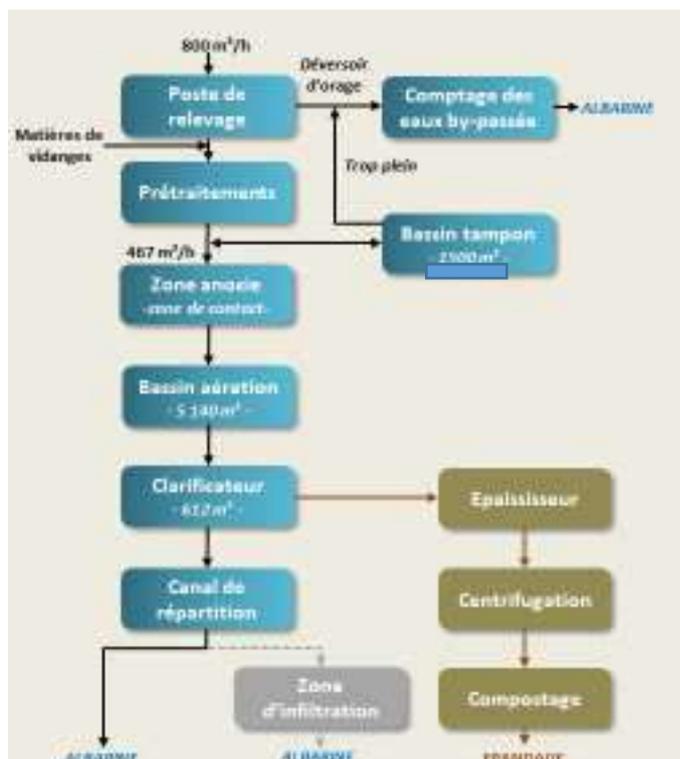
*Synoptique de la STEP des Blanchettes*

La filière boue comprend une déshydratation par centrifugation puis un compostage. Elle a été mise en service en avril 2008. Les boues compostées sont épandues sur des terres agricoles.

La filière se compose d'un épaisseur, d'une centrifugation, d'un compostage et d'une aire de stockage.

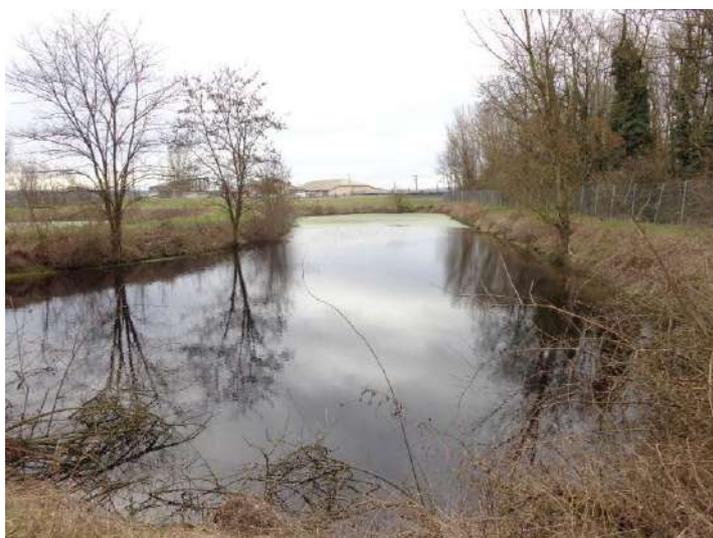
*Bassins exutoires de la STEP des Blanchettes*

La conception initiale d'une infiltration dans la nappe d'accompagnement par deux bassins n'a jamais fonctionné depuis l'origine.

Toutefois, pour tenir compte du contexte administratif initial, les eaux épurées sont orientées vers ces bassins et le rejet direct à l'Albarne n'est effectif que par trop plein des bassins.

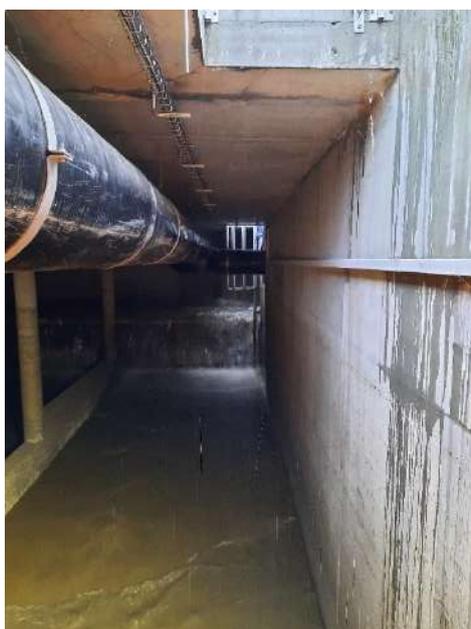
*Un bassin d'orage : vue de l'intérieur par temps de pluie*

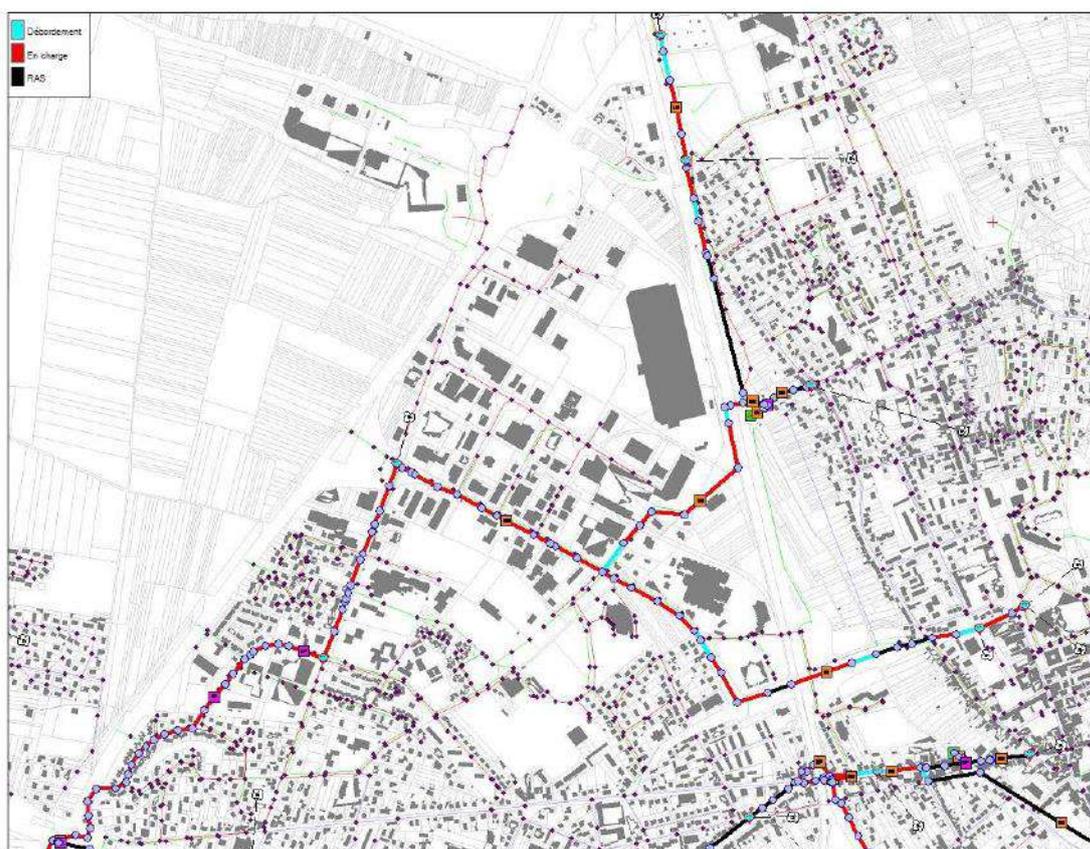
*Extrait Etude de modélisation*

**Pluie de projet : 2 ans**

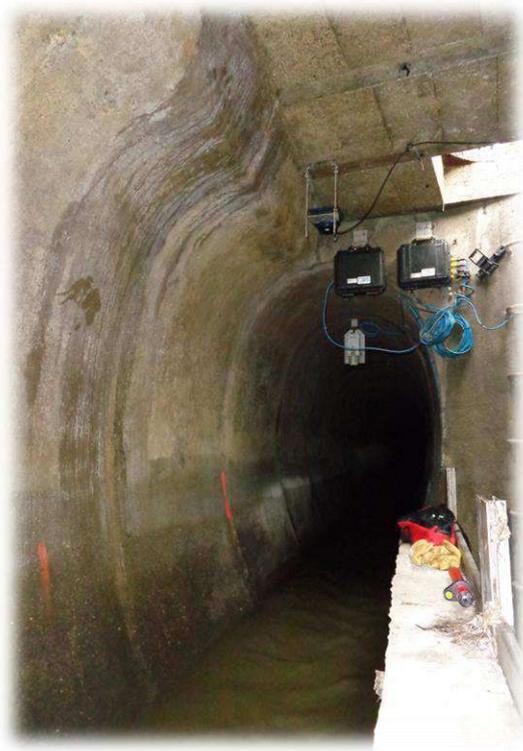
*Poste de déversoir instrumenté à Ambérieu Services techniques*

Les travaux du plan d'actions ont amené à la restructuration de deux déversoirs instrumentés.

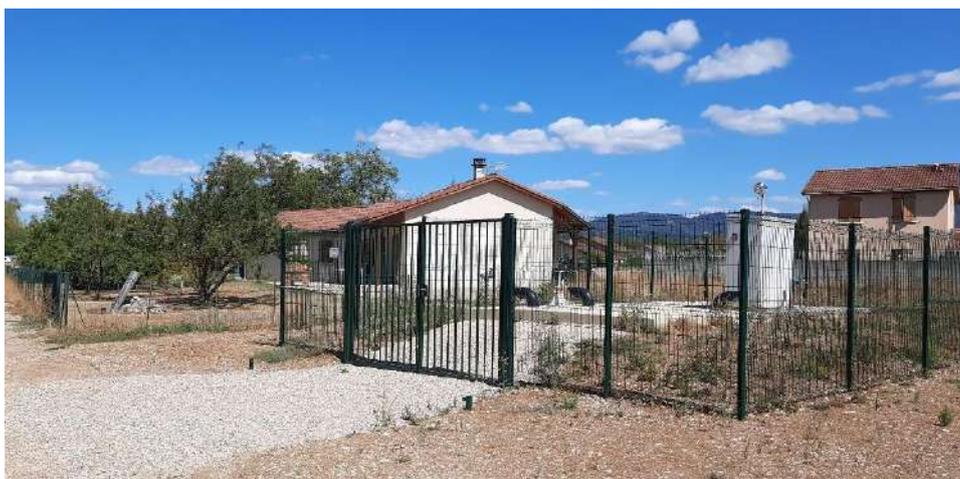
*Nouveau poste de St Denis*

Environ 20 000 m<sup>3</sup> d'effluents de temps de pluie ont été déversés en 2021 ce qui est légèrement supérieur à 2020 mais nettement inférieur aux années précédentes avant la mise en service.

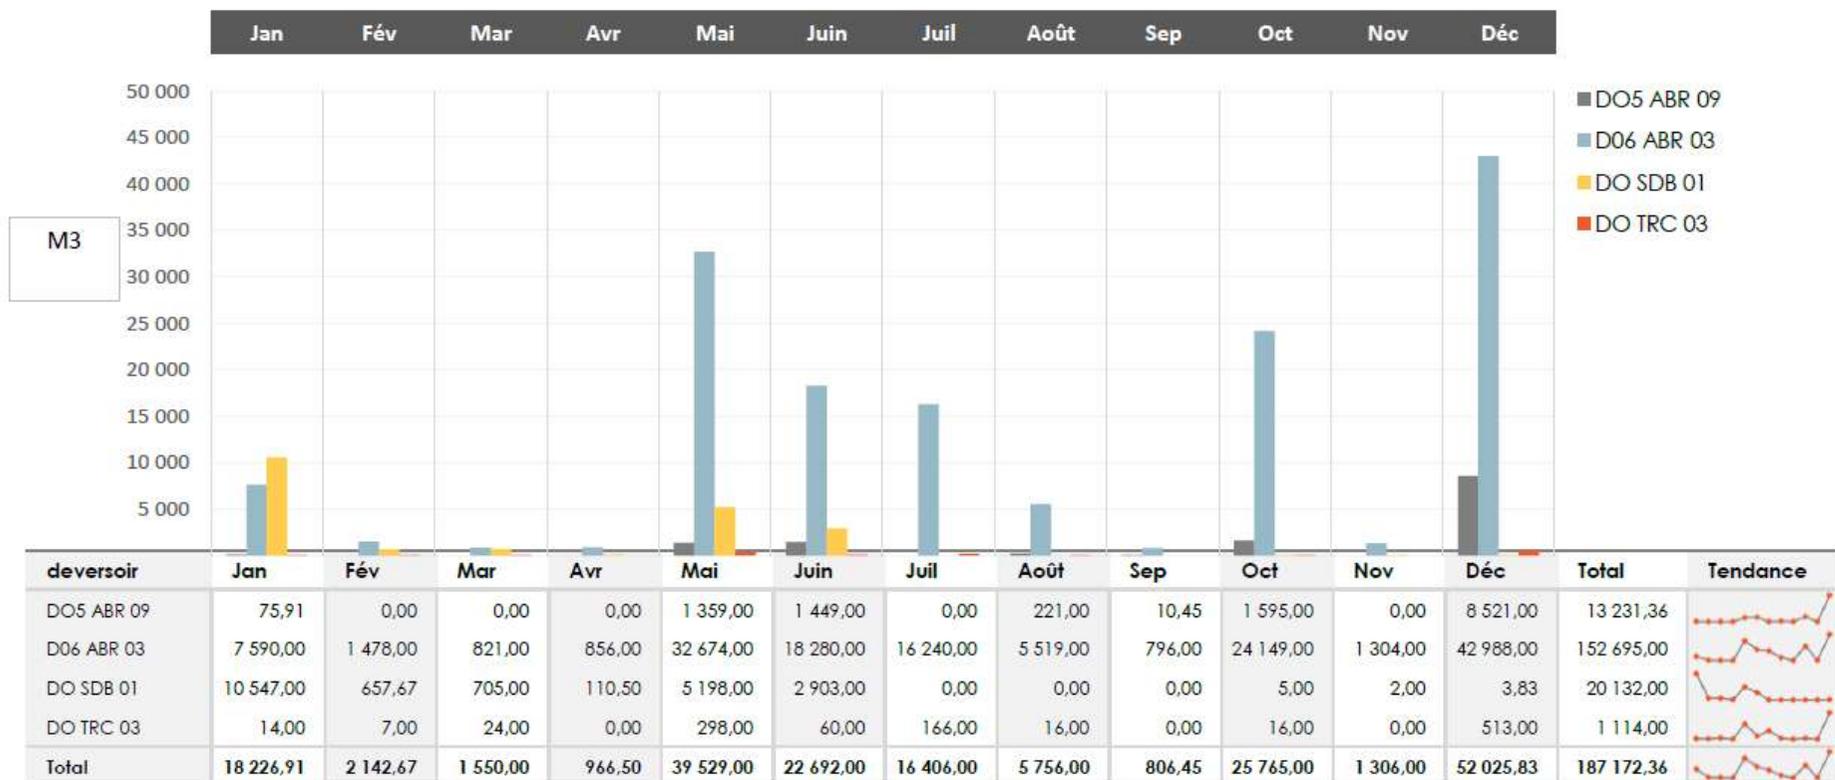
## TENDANCES DES DEVERSEMENTS MENSUELS 2021

2021 est une année record en matière de déversements en raison d'une pluviométrie exceptionnelle et des intensités fortes.

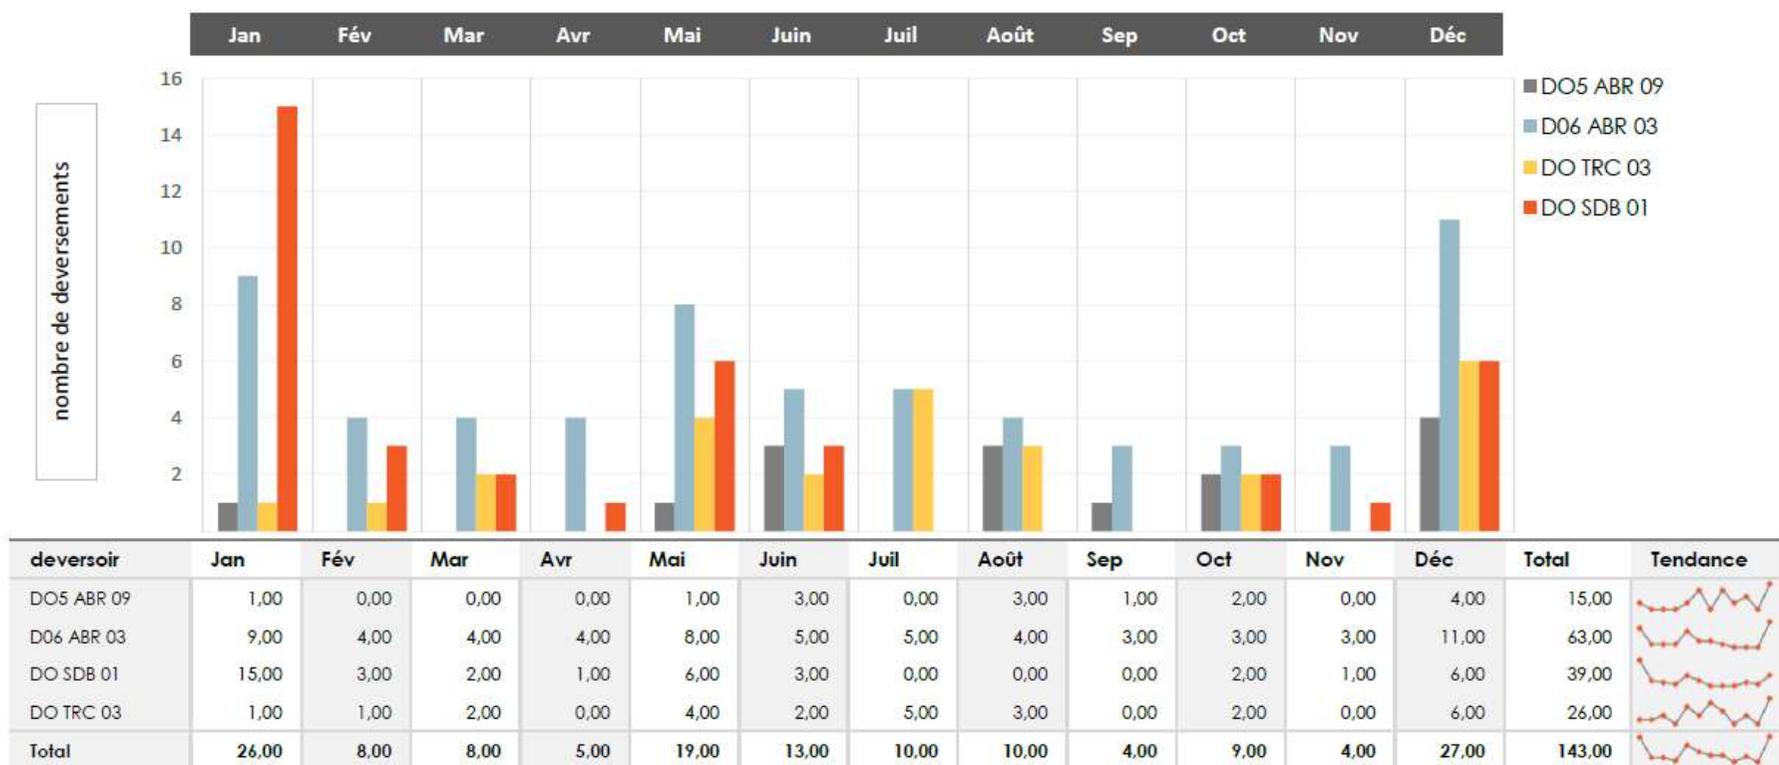
## NOMBRES DE DEVERSEMENTS MENSUELS 2021

Le nombre de déversements est en baisse par rapport à 2020 (186) ce qui souligne la forte intensité des évènements pluvieux.

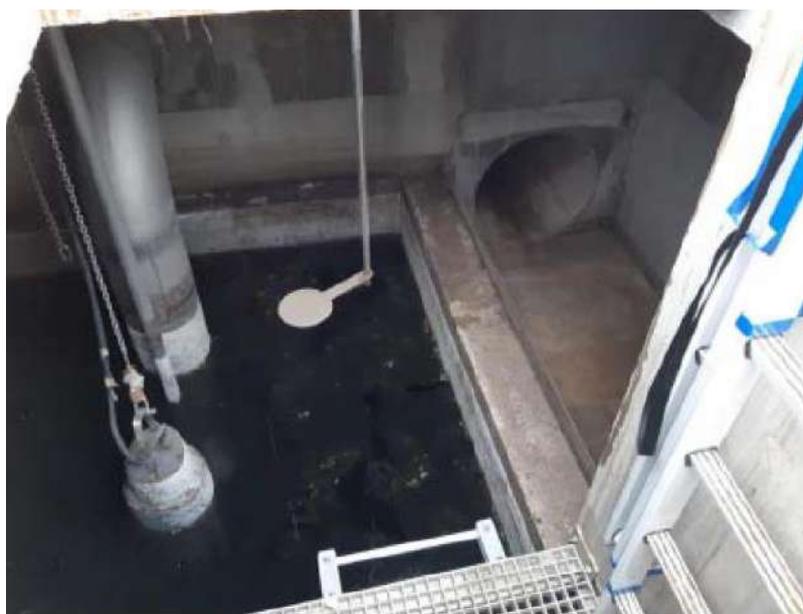
Surverse du nouveau PR des Ravinelles DO ABR05

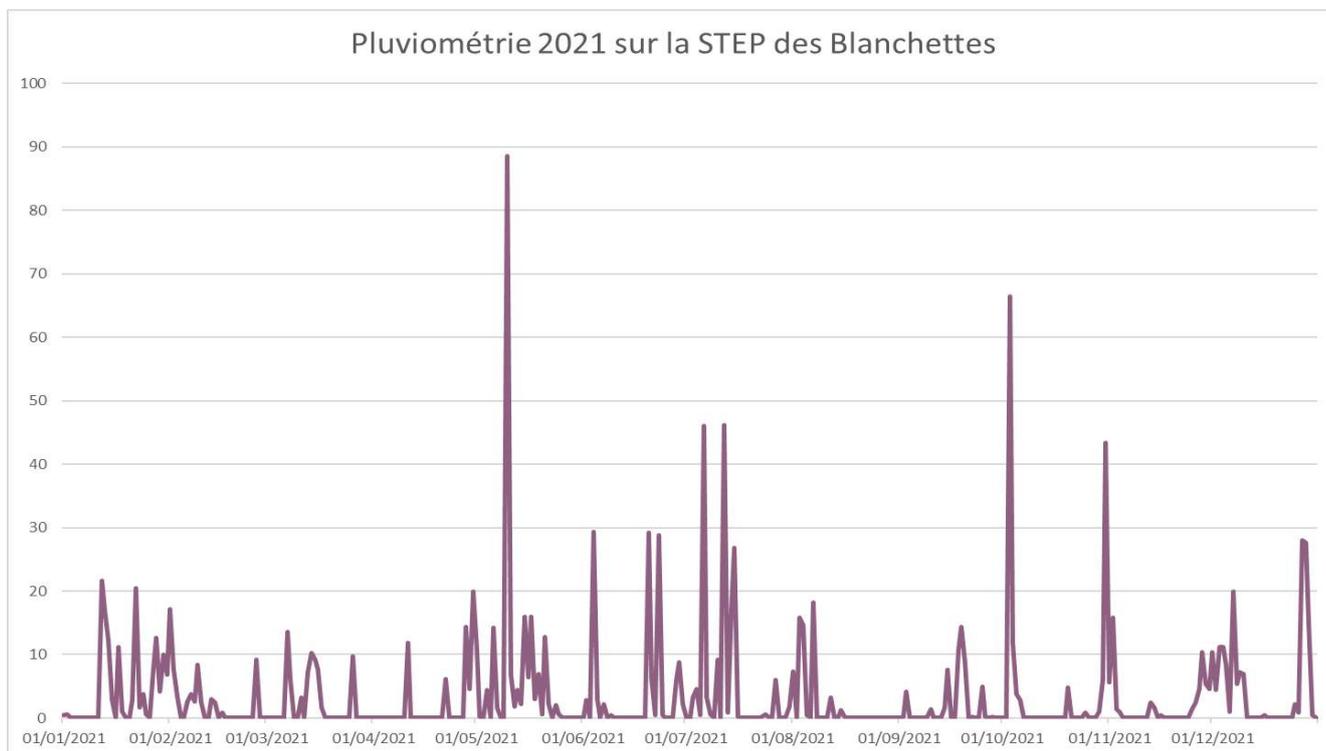
*Pluviométrie enregistrée sur la STEP des Blanchettes en 2021*

2021 se caractérise par des événements particulièrement forts et des pluies longues avec saturation des sols.

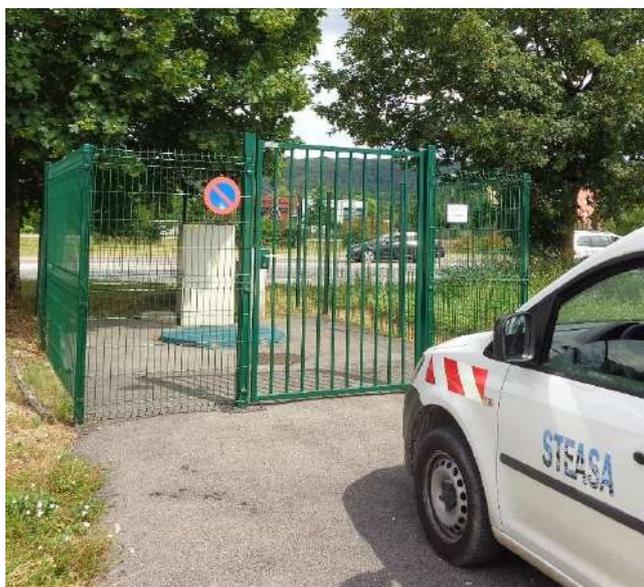
*Poste de relèvement à PR-DVR-04 carrefour de l'aviation*

Le poste situé en limite de Douvres et Ambérieu (PR-DVR-04) est particulièrement sollicité et nécessite un curage tous les 15 jours.

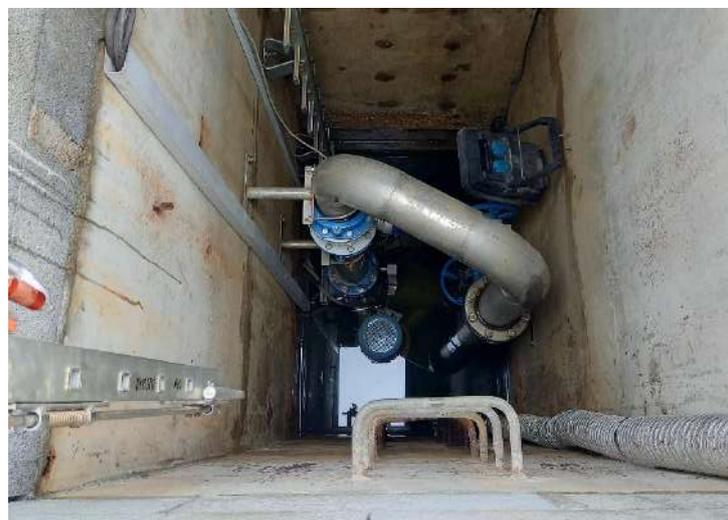
Le fonctionnement du PR-SDB-05 (DIP St Denis) posait régulièrement des problèmes car les pompes peuvent être noyées lors des remontées de nappes de l'Albarine.

Poste SDB 05 DIP Saint Denis : infiltrations d'eaux de nappe

Les dysfonctionnements ne génèrent toutefois plus de rejet sans traitement au milieu naturel, contrairement aux années précédentes, car les effluents sont repris à l'amont par le nouveau poste PR SDB 02.

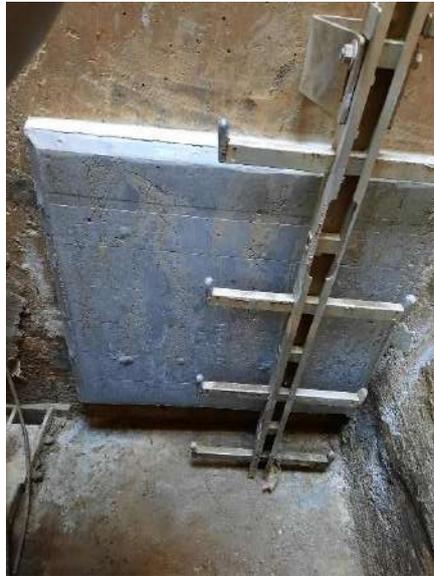
- Injection de résine Polyuréthane bi-composants
- Réalisation d'un Surbot par coffrage de 0,7 m x 0,7 m et sur une épaisseur variant de 60 à 100 mm en partie verticale
- Coulage par gravité d'un mortier hydraulique

*Traitement d'étanchéité réalisé – 5950€ HT hors pompage*

Un traitement d'étanchéité a été réalisé sur ce poste de manière à limiter les infiltrations d'eaux de nappe :

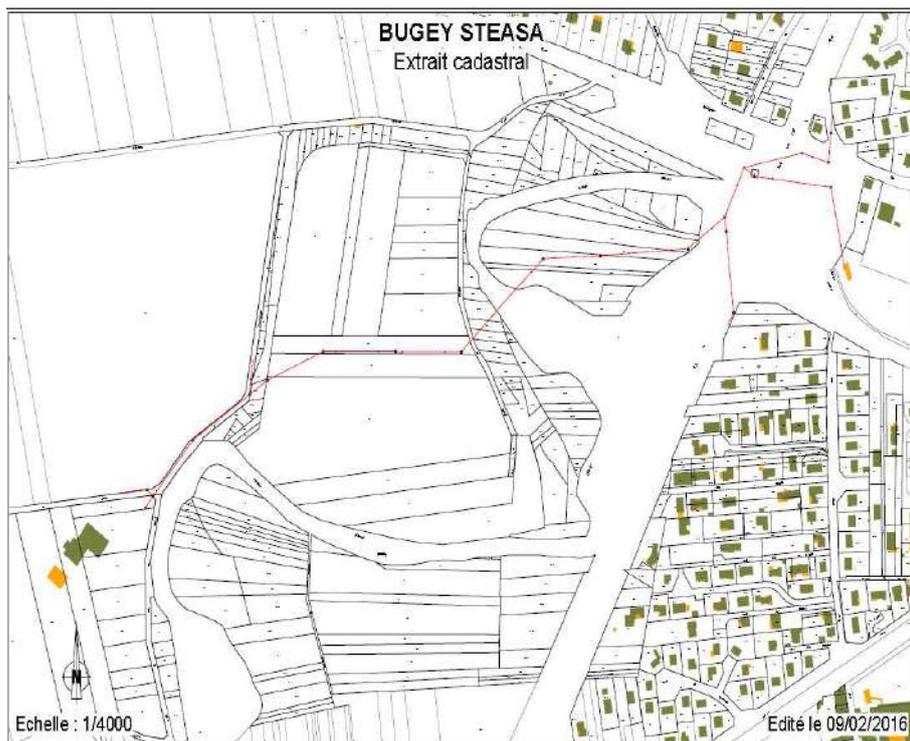
*En rouge, le tracé du fin réseau collectant les eaux usées du bassin versant des Blanchettes, et arrivant jusqu'à la station*

Ce réseau date de l'âge de la station, à savoir de **1993**

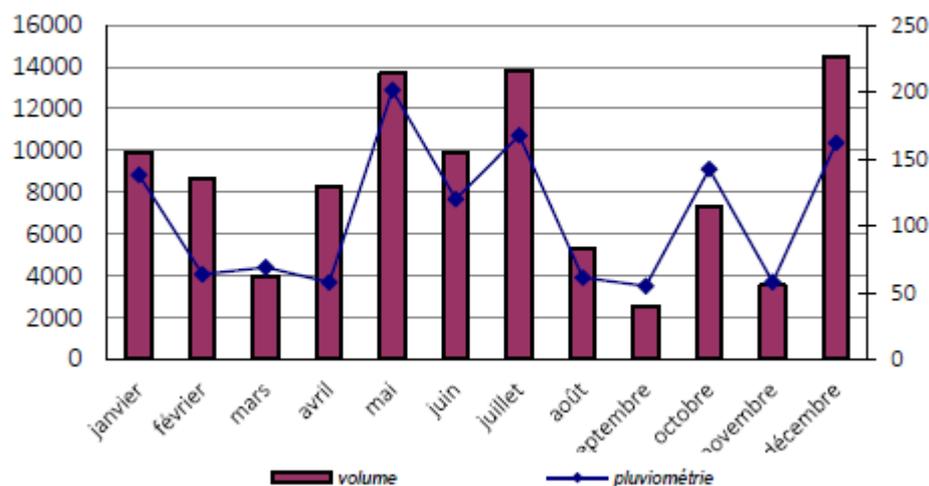
Volumes mensuels comptabilisés par le déversoir d'orage en 2021 (m<sup>3</sup>/mois)

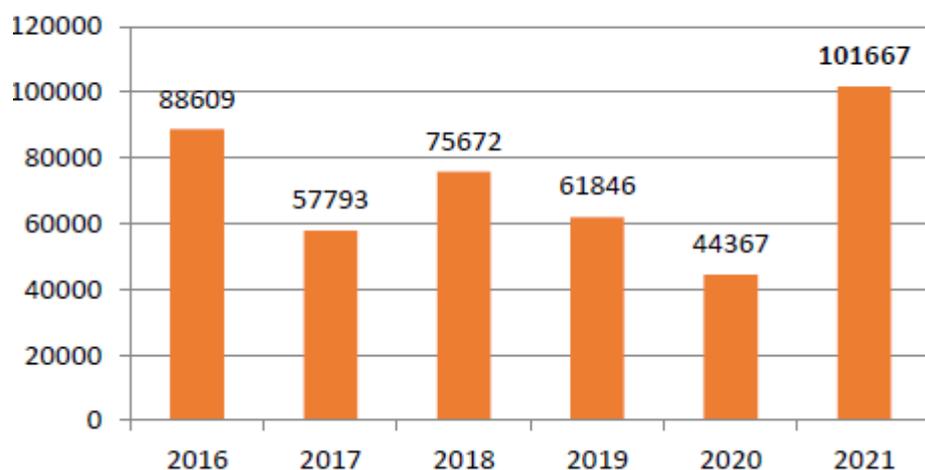
volume annuel du déversoir d'orage en 2021 (m<sup>3</sup>/an)

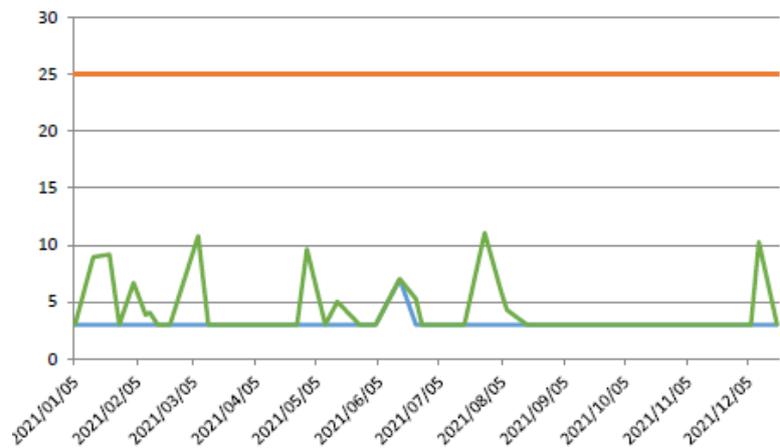
Concentration en DBO5 au rejet (mg/L)

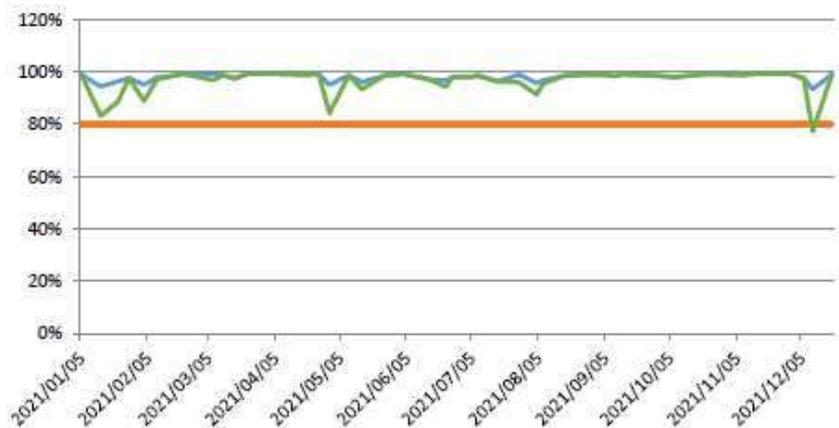
Rendement d'abattement en DBO5 (%)

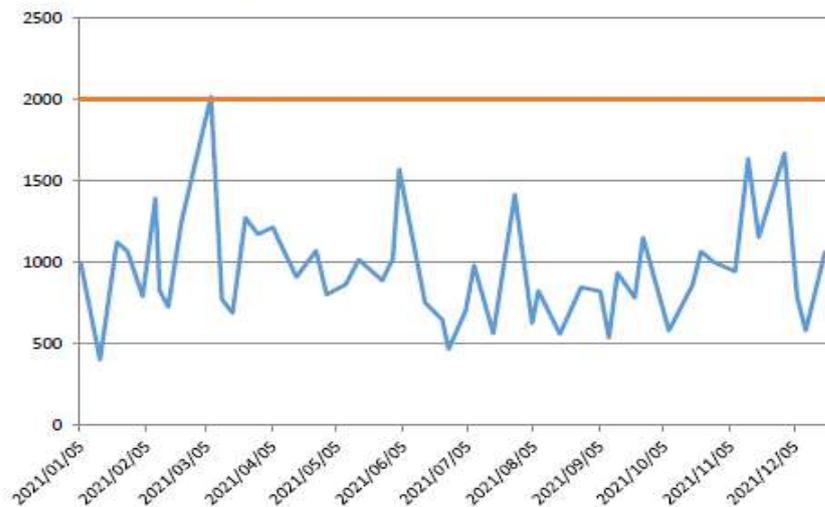
Charge entrante en DBO5 (kg/j)

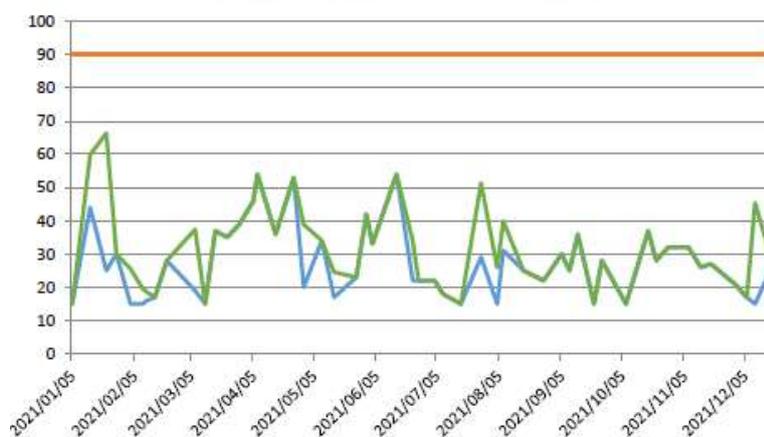
Concentration en DCO au rejet (mg/L)

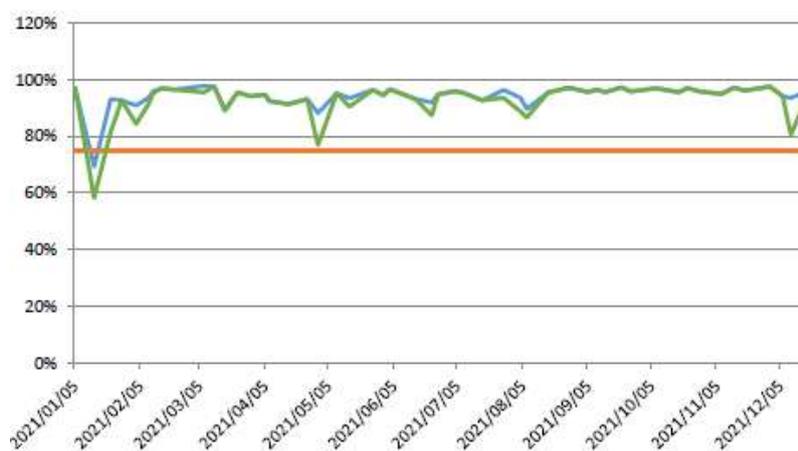
Rendement d'abattement en DCO (%)

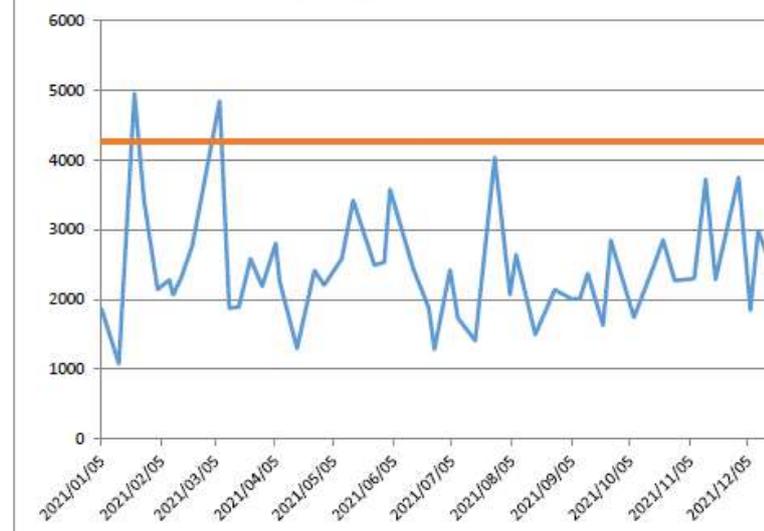
Charge entrante en DCO (kg/j)

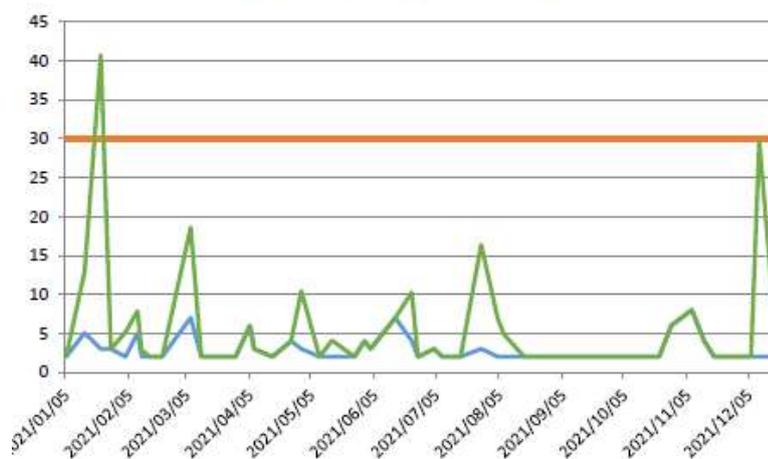
Concentration en MES au rejet (mg/L)

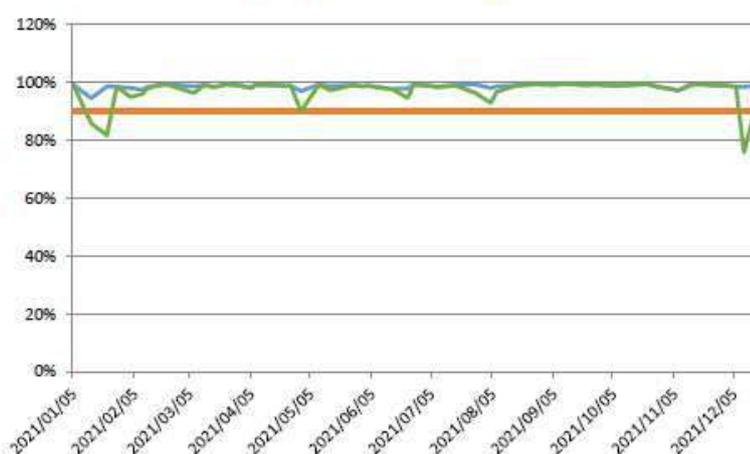
Rendement d'abattement en MES (%)

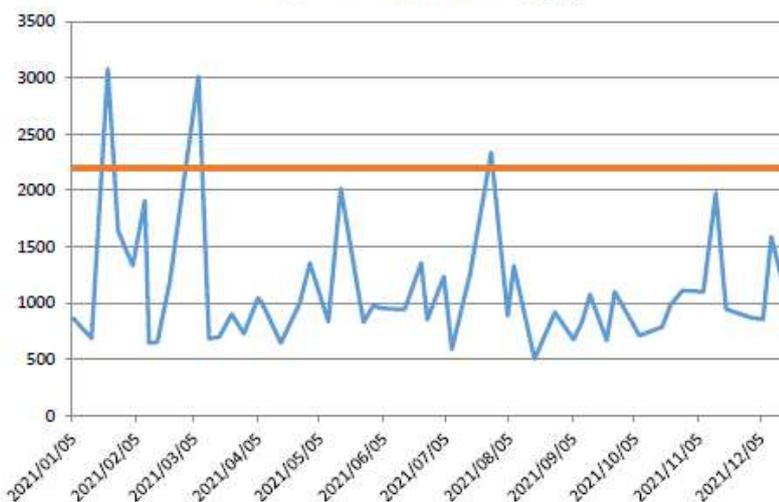
Charge entrante en MES (kg/j)

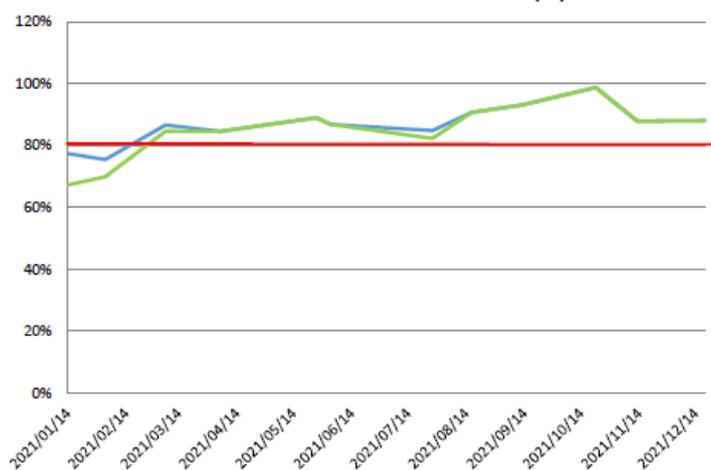
Rendement d'abattement en NGL (%)

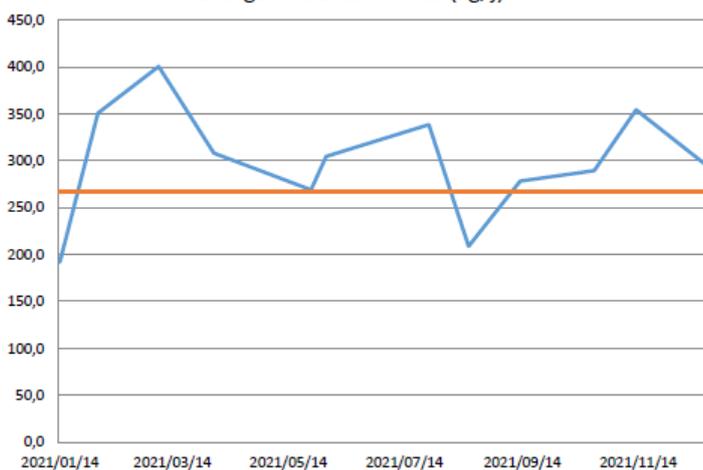
Charge entrante en NGL (kg/j)

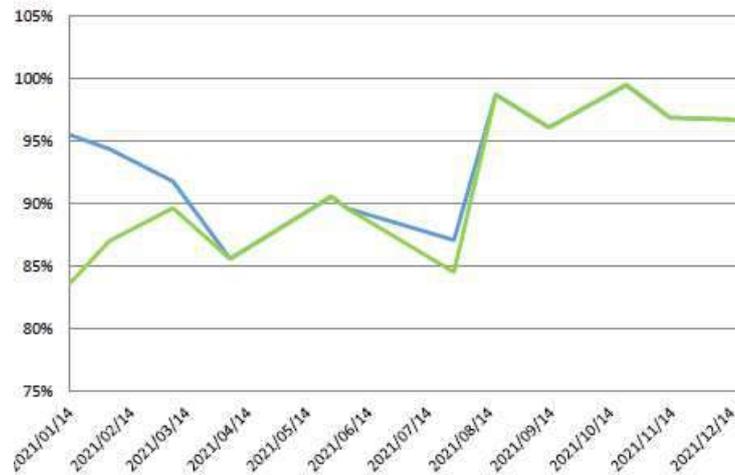
Rendement d'abattement en NTK (%)

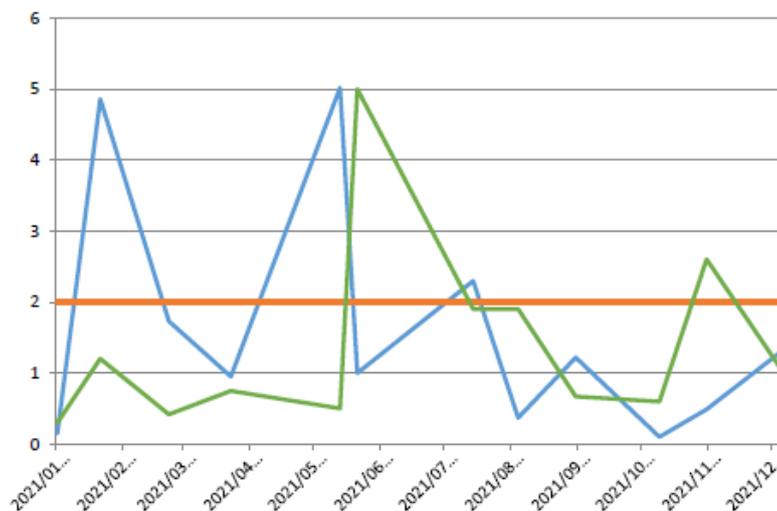
Concentration en Phosphore total au rejet (mg/L)

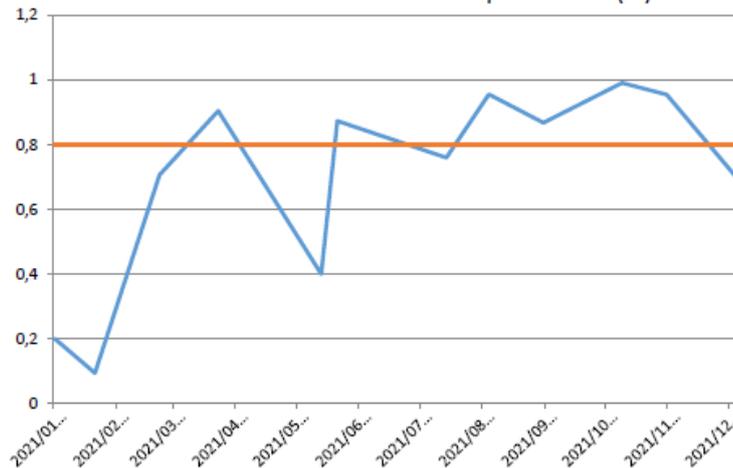
Rendement d'abattement en Phosphore total (%)

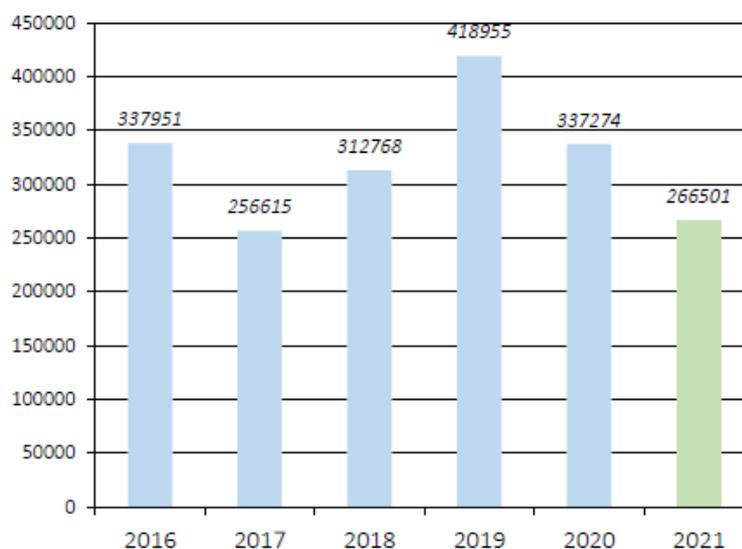
Bilan pluriannuel des boues produites (kgMS/an)

La quantité de boues produites est en forte baisse en 2021.

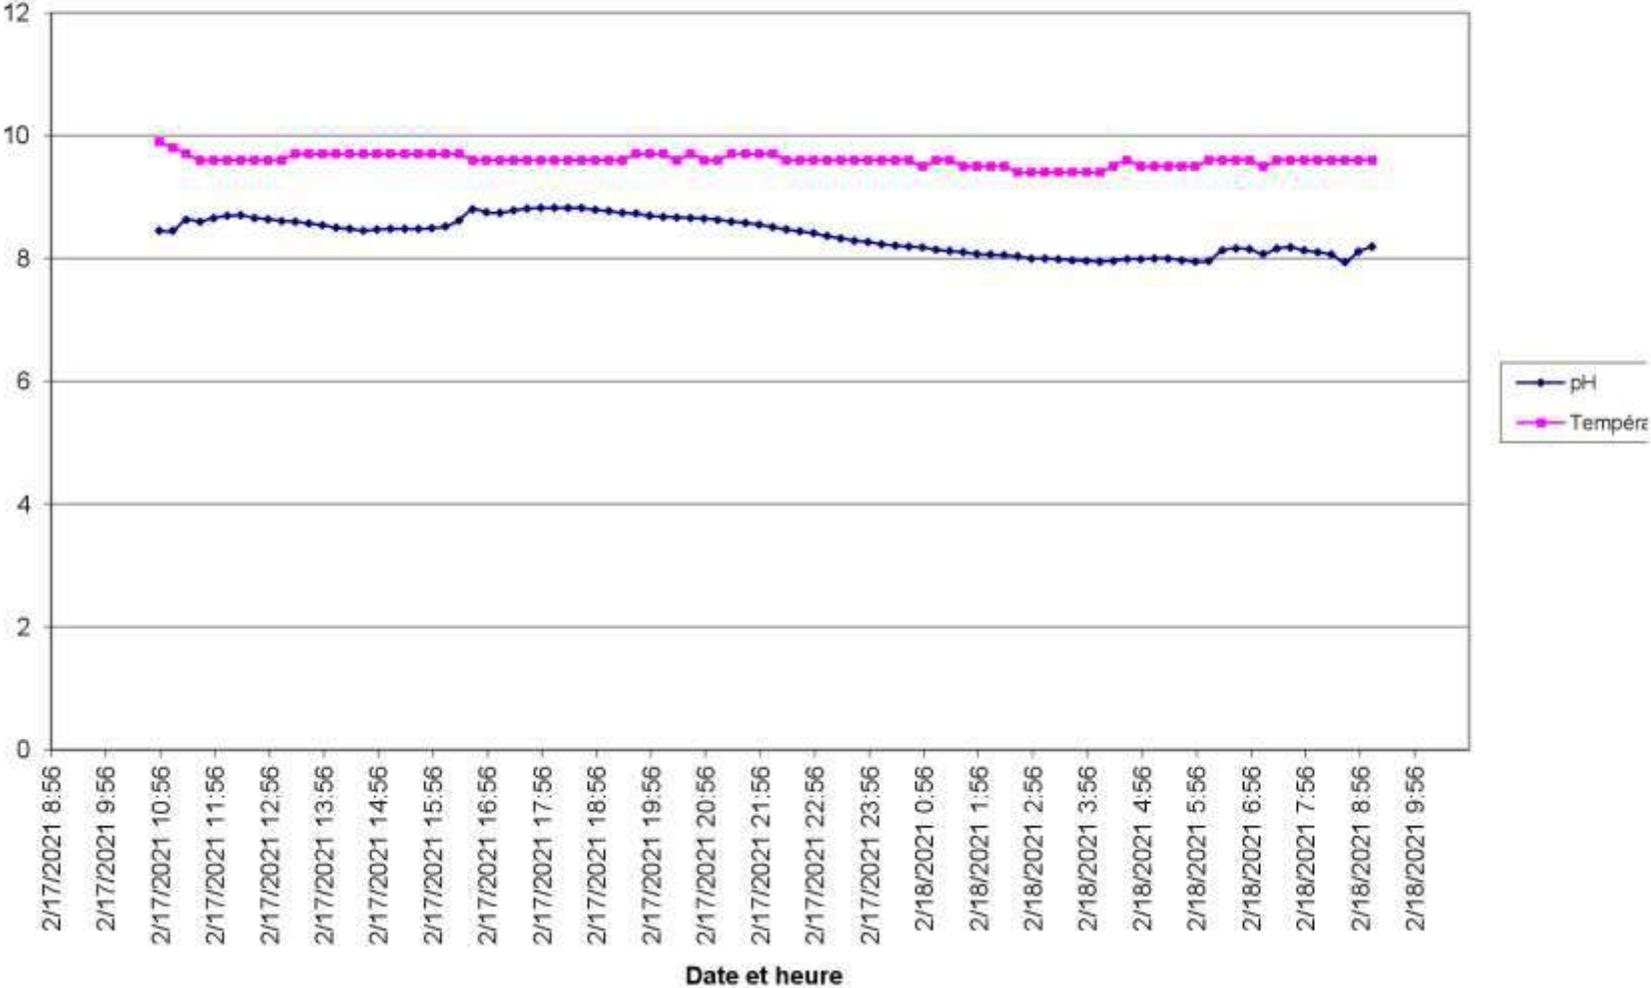
pH et T°C du rejet Philibert du 17 au 18 février 2021
