**SYNDICAT DU TRAITEMENT DES EAUX
D'AMBERIEU ET DE SON AGGLOMERATION**

RAPPORT ANNUEL 2018

Systeme d'assainissement d'Ambérieu en Bugey - Château-Gaillard

BILAN GENERAL DE FONCTIONNEMENT

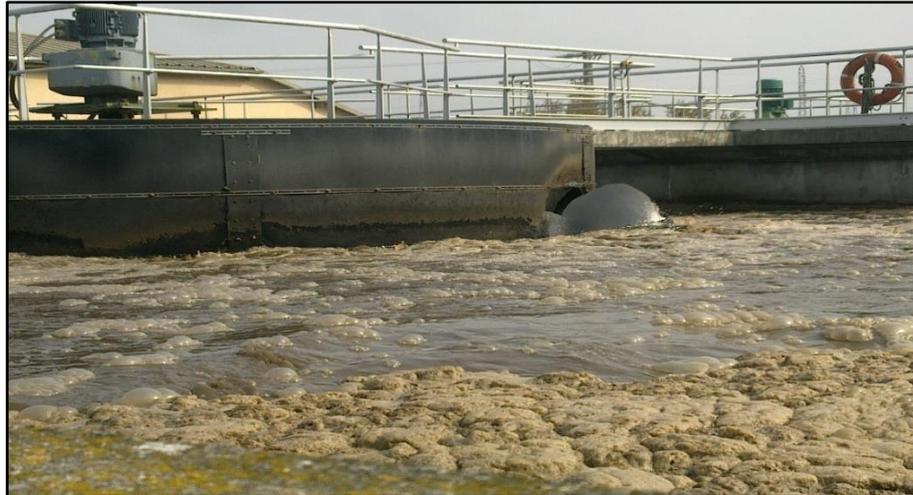
Bassin d'aération de la STEP des Blanchettes

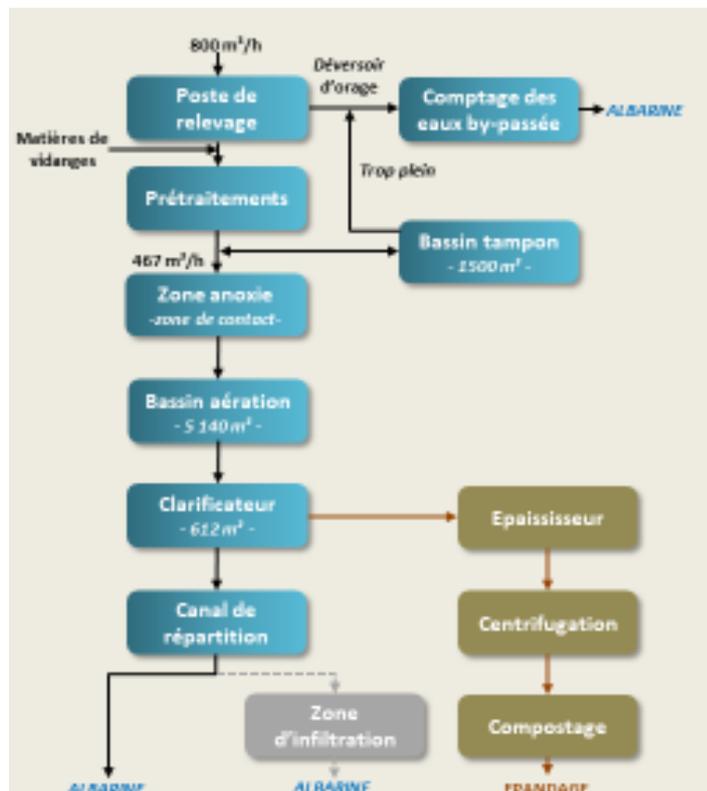
Synoptique de la STEP des Blanchettes

La filière se compose d'un épaisseur, d'une centrifugation, d'un compostage et d'une aire de stockage.

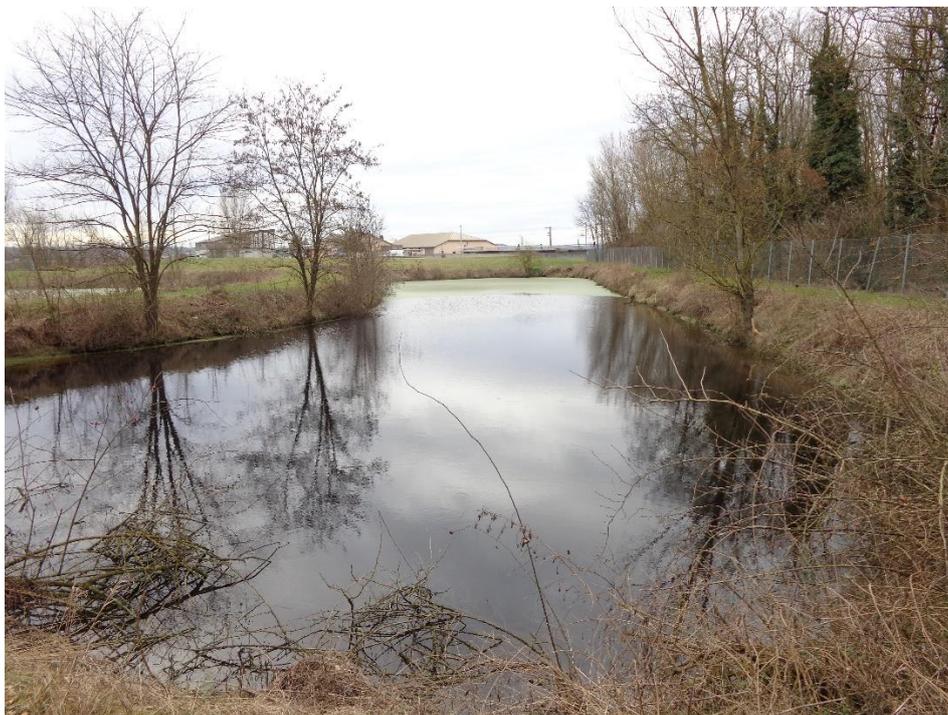
La conception initiale d'une infiltration dans la nappe d'accompagnement par deux bassins n'a jamais fonctionné depuis l'origine.

Toutefois, pour tenir compte du contexte administratif initial, les eaux épurées sont orientées vers ces bassins et le rejet direct à l'Albarine n'est effectif que par trop plein des bassins.

Bassins exutoires de la STEP des Blanchettes

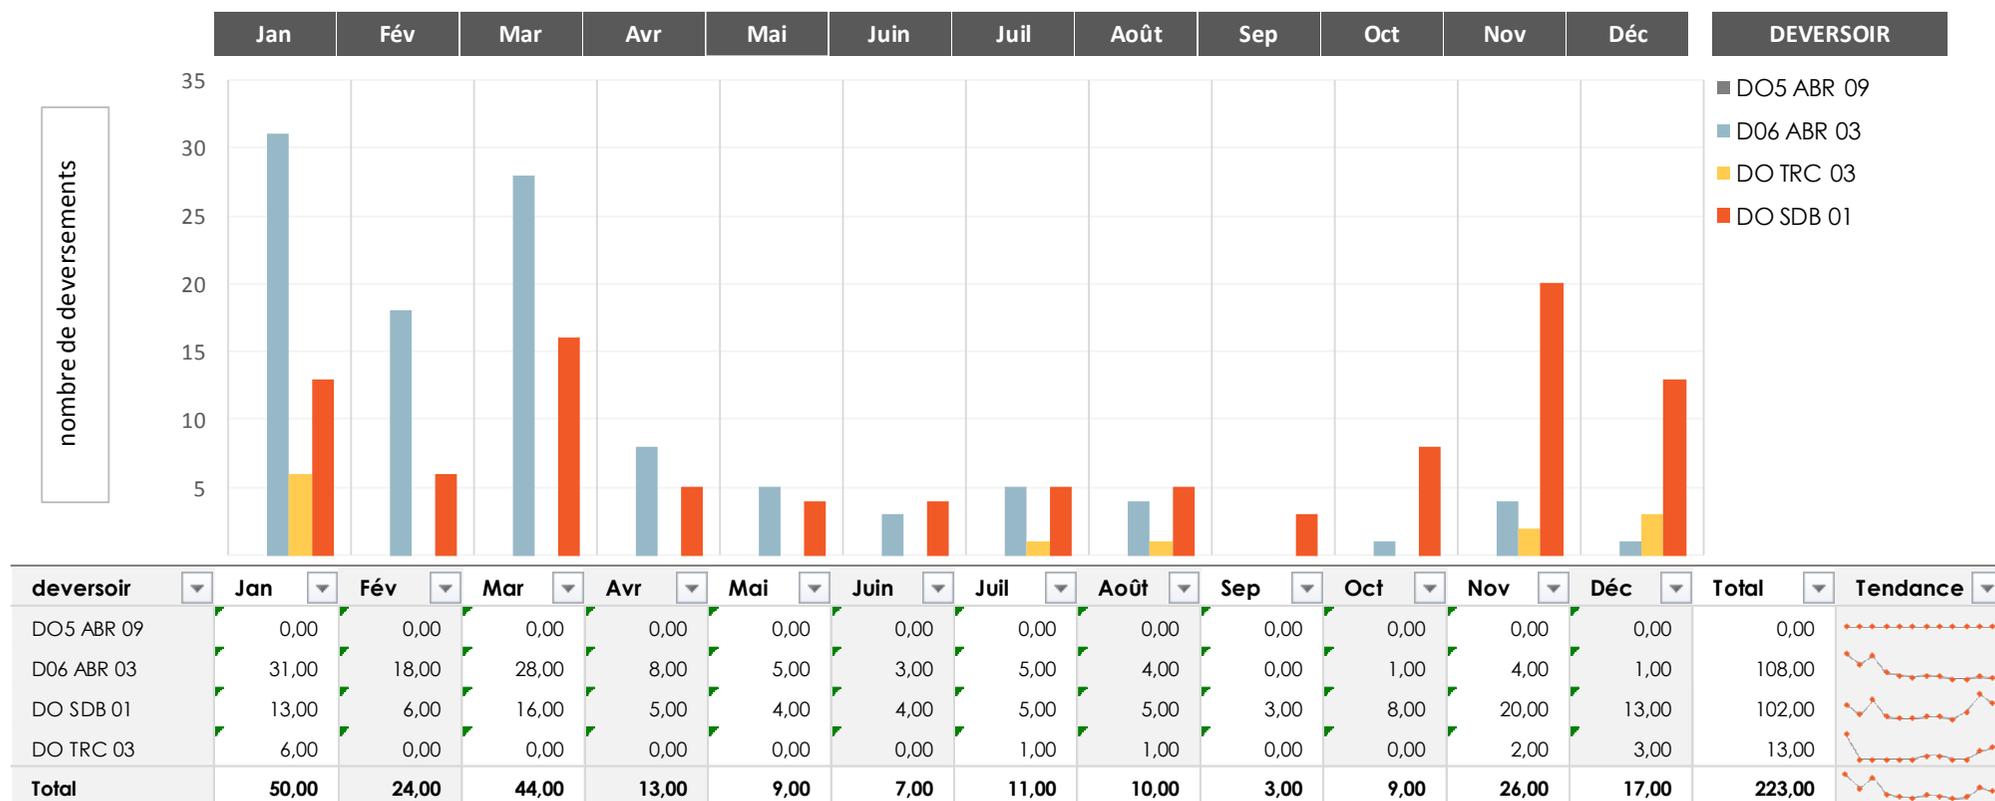
NOMBRES DE DEVERSEMENTS MENSUELS

Sur l'ensemble de l'année 2017, on comptait à périmètre comparable 162 déversements.

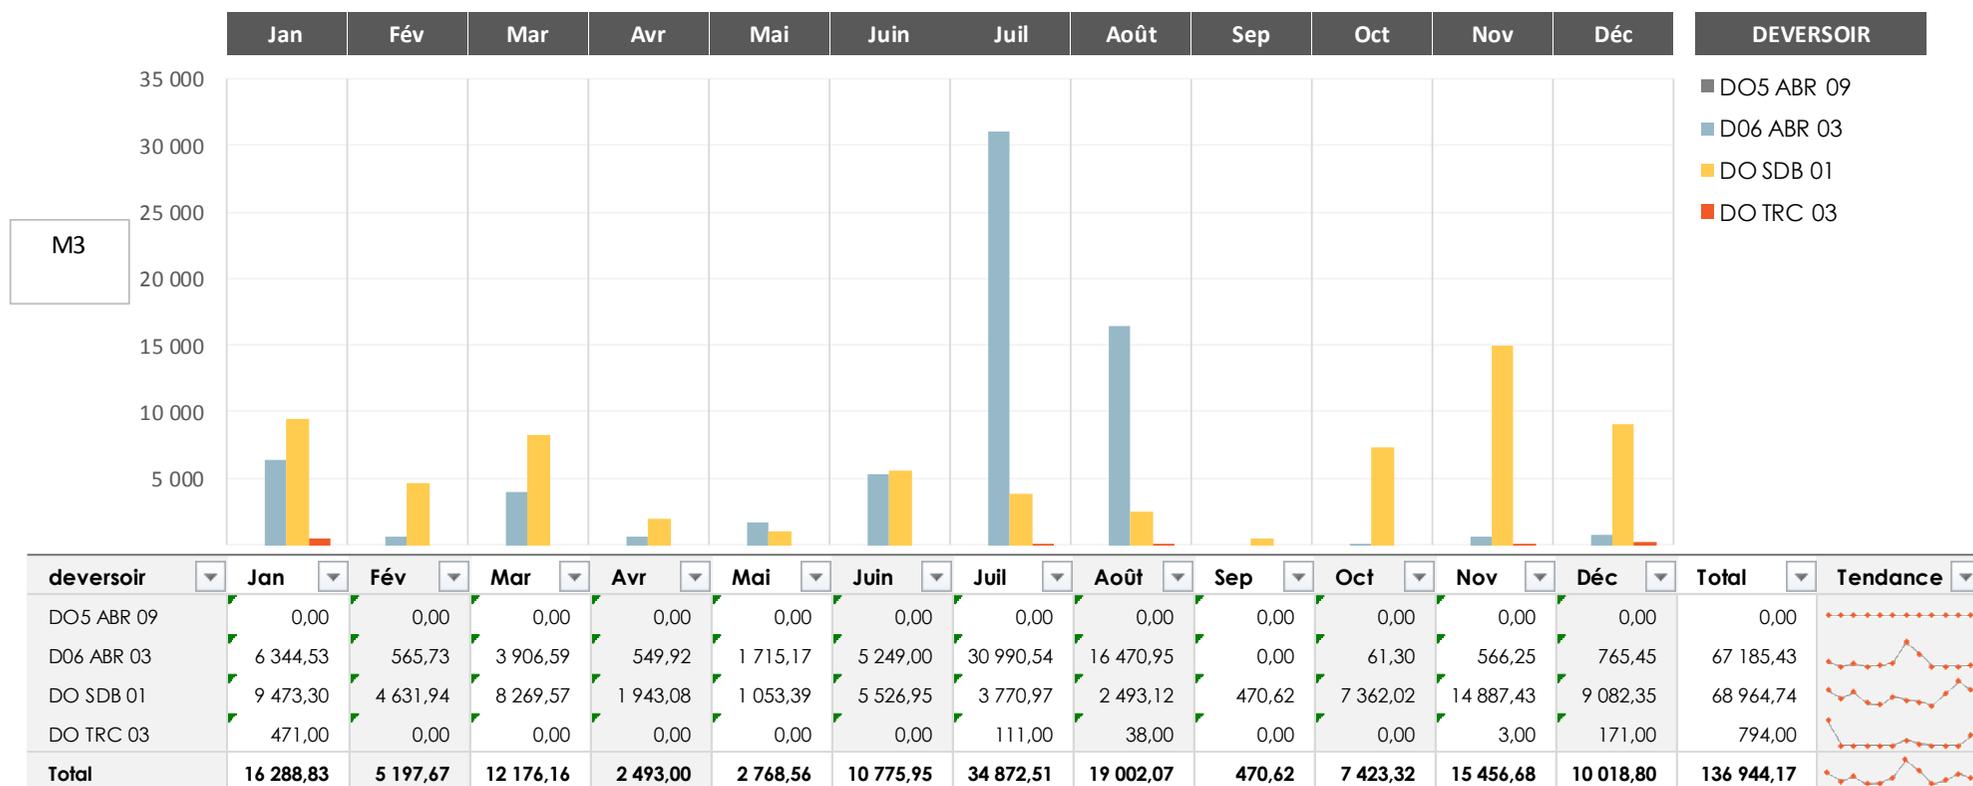
TENDANCES DES DEVERSEMENTS MENSUELS 2018

Les volumes déversés sont en très forte hausse de 68 % par rapport à 2017.

Ce phénomène est lié à l'augmentation de la pluviométrie (+32%) et surtout à la présence d'événements pluvieux intenses.

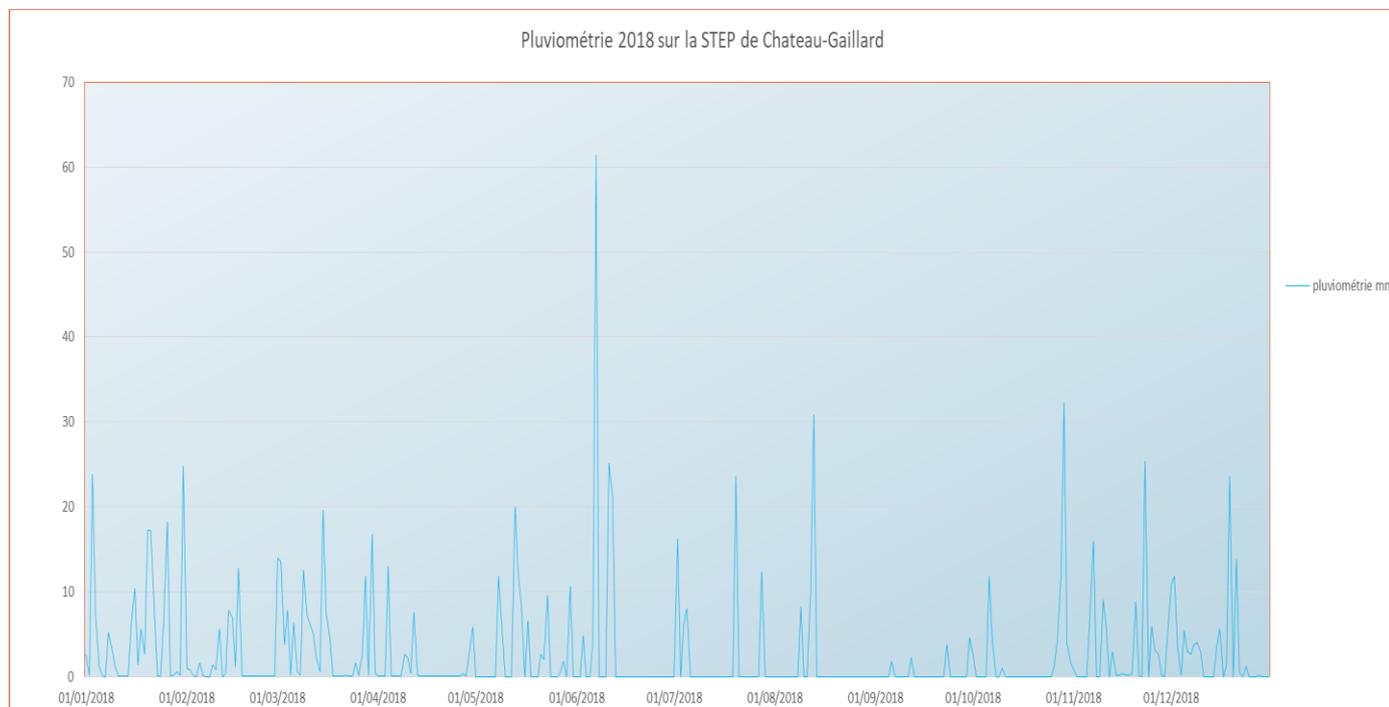
Pluviométrie enregistrée sur la STEP des Blanchettes en 2018

En cumul annuel, 1150mm de pluie en 2014, seulement 789mm en 2015 et 1013mm en 2016.

Le fonctionnement des déversoirs d'orages instrumentés est à comparer aux données enregistrées sur le pluviomètre de la station d'épuration de Château Gaillard, à l'exutoire du bassin versant.

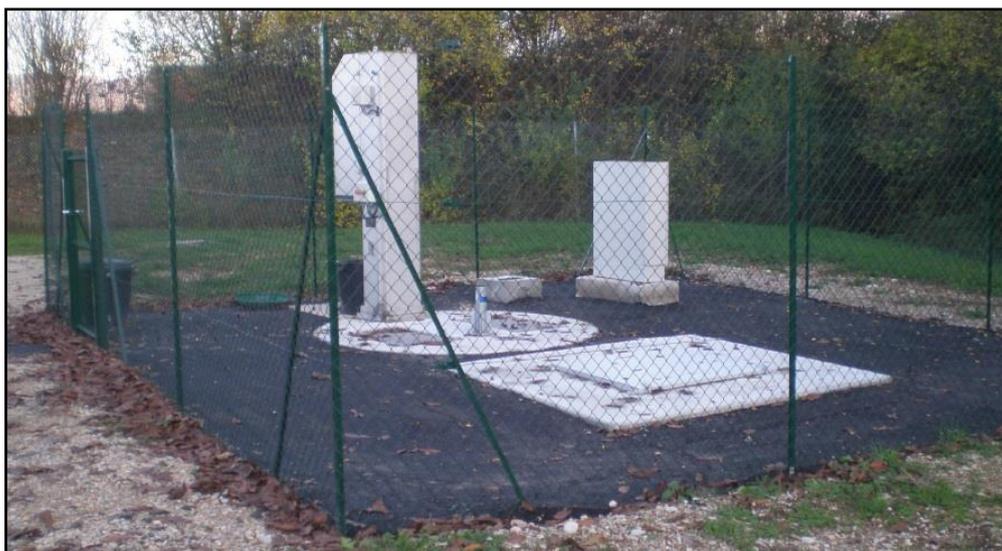
Poste de relèvement à CHATEAU-GAILLARD - PR-CTG-03

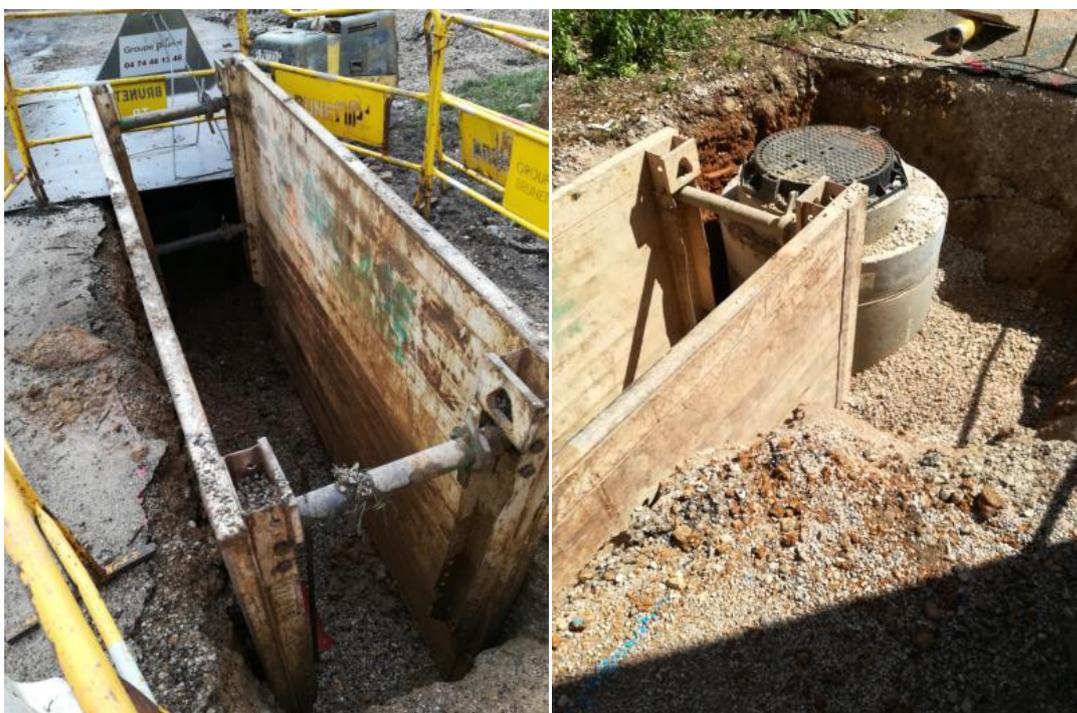
Les travaux ont consisté en la pose de 707 ml de conduite fonte DN 200 mm, 30 regards, 26 branchements.

Blindages et regard rue du Carre Rochet

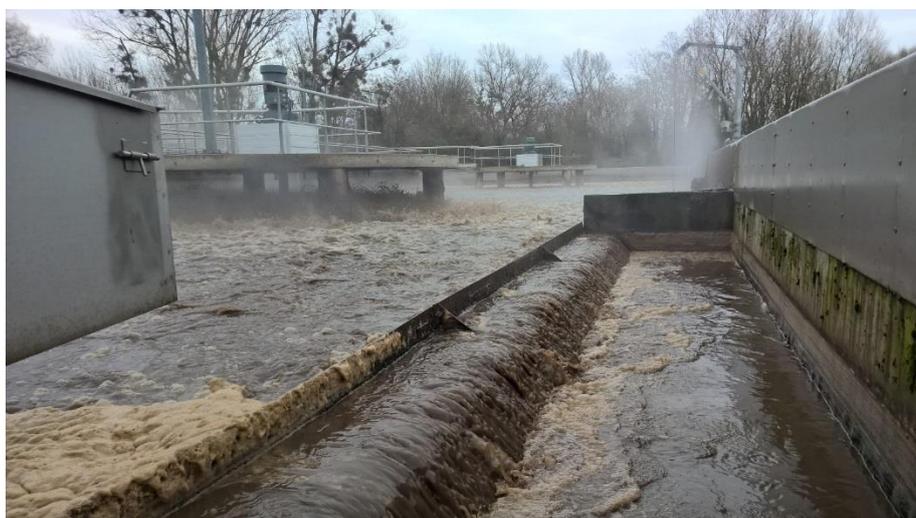
Les études diagnostics montrent que la capacité hydraulique maximale de l'ouvrage est atteinte par temps de pluie.

La surverse du bassin d'aération

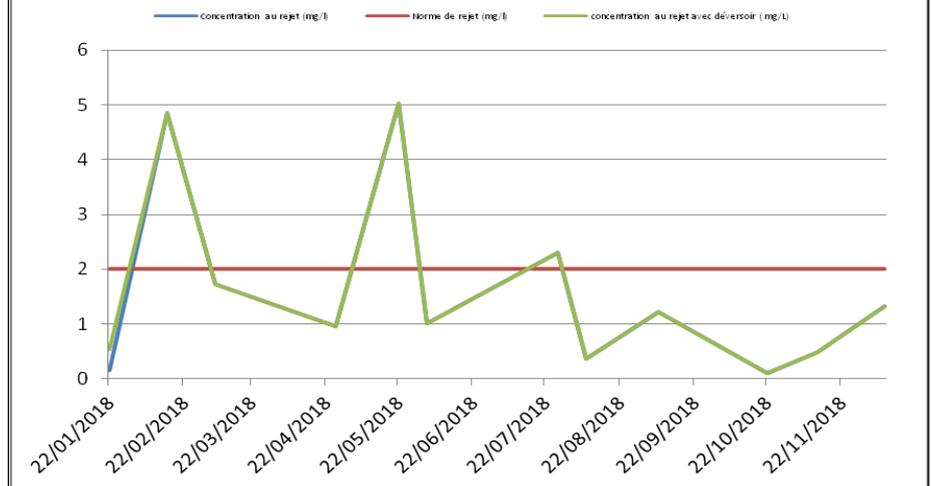
Concentration en Phosphore total au rejet

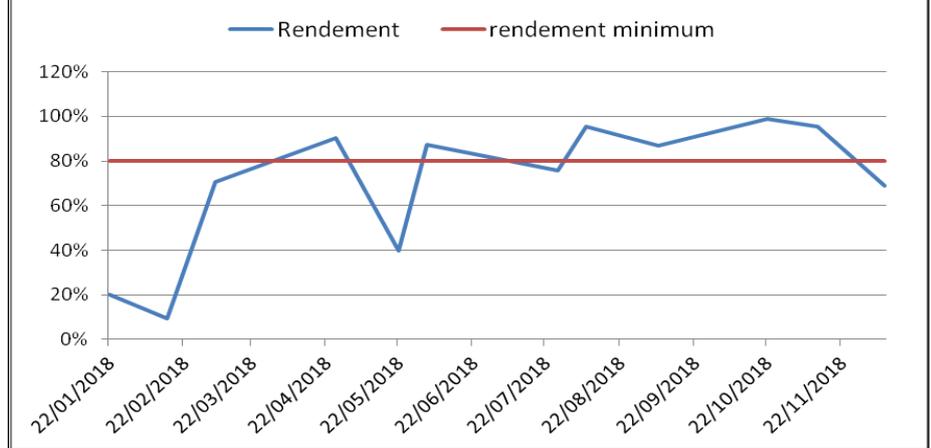
Rendement d'abattement en Phosphore total

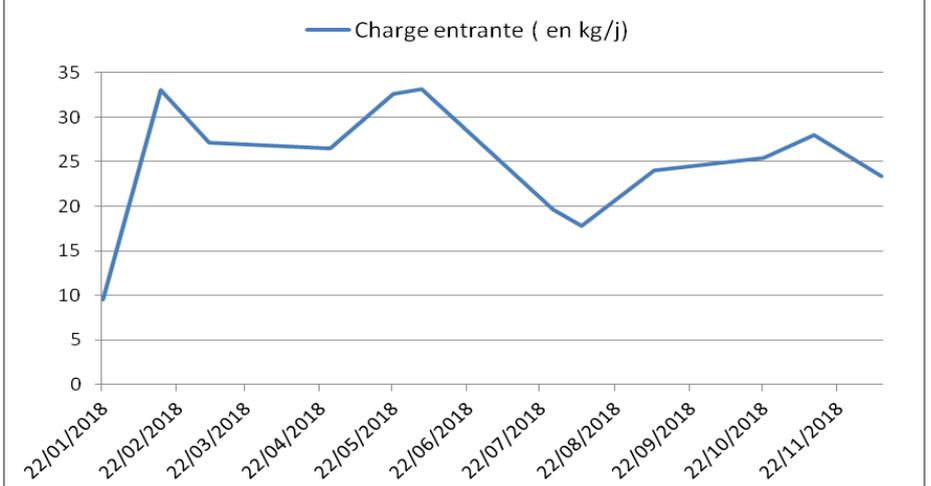
Charge entrante en Phosphore total

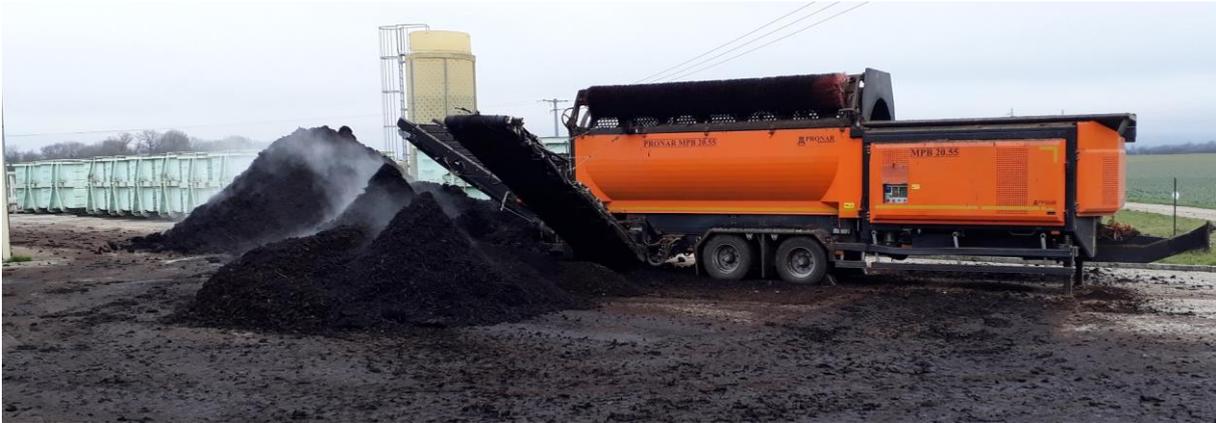
- Mélange boues et co-produits améliorés grâce au nouveau tracteur associé à l'épandeur,
- Mise en œuvre d'un criblage avant épandage, afin d'éliminer les matières (plastiques, gros éléments) qui parasitent la qualité du compost final.

Opération de criblage préalable au compostage

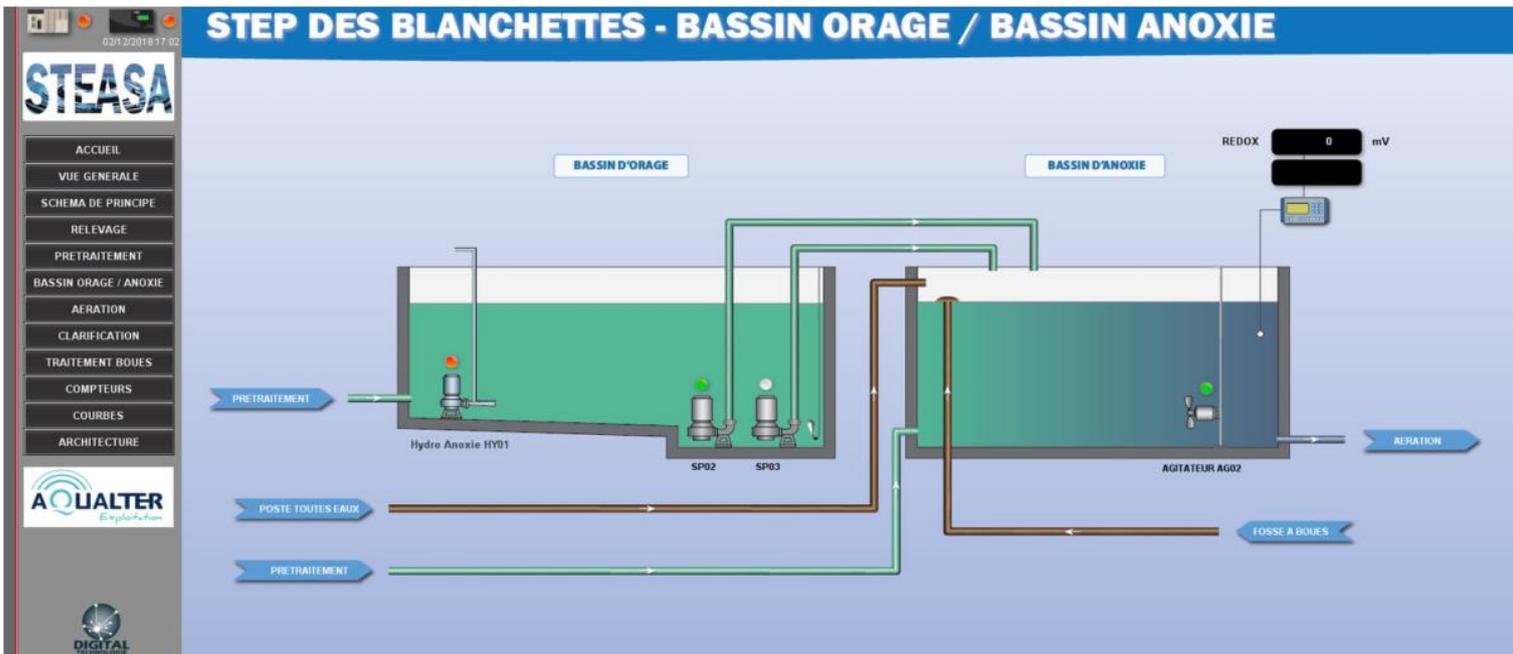
Par ailleurs, dans le cadre du nouveau contrat d'exploitation, Le 01 octobre 2018 : mise en service d'une supervision et du Gestion de la Maintenance Assistée par Ordinateur (GMAO) dédiées pour la station d'épuration des Blanchettes et de Pré Cleret.

Exemple de nouvelle vue de supervision Topkapi sur la station d'épuration

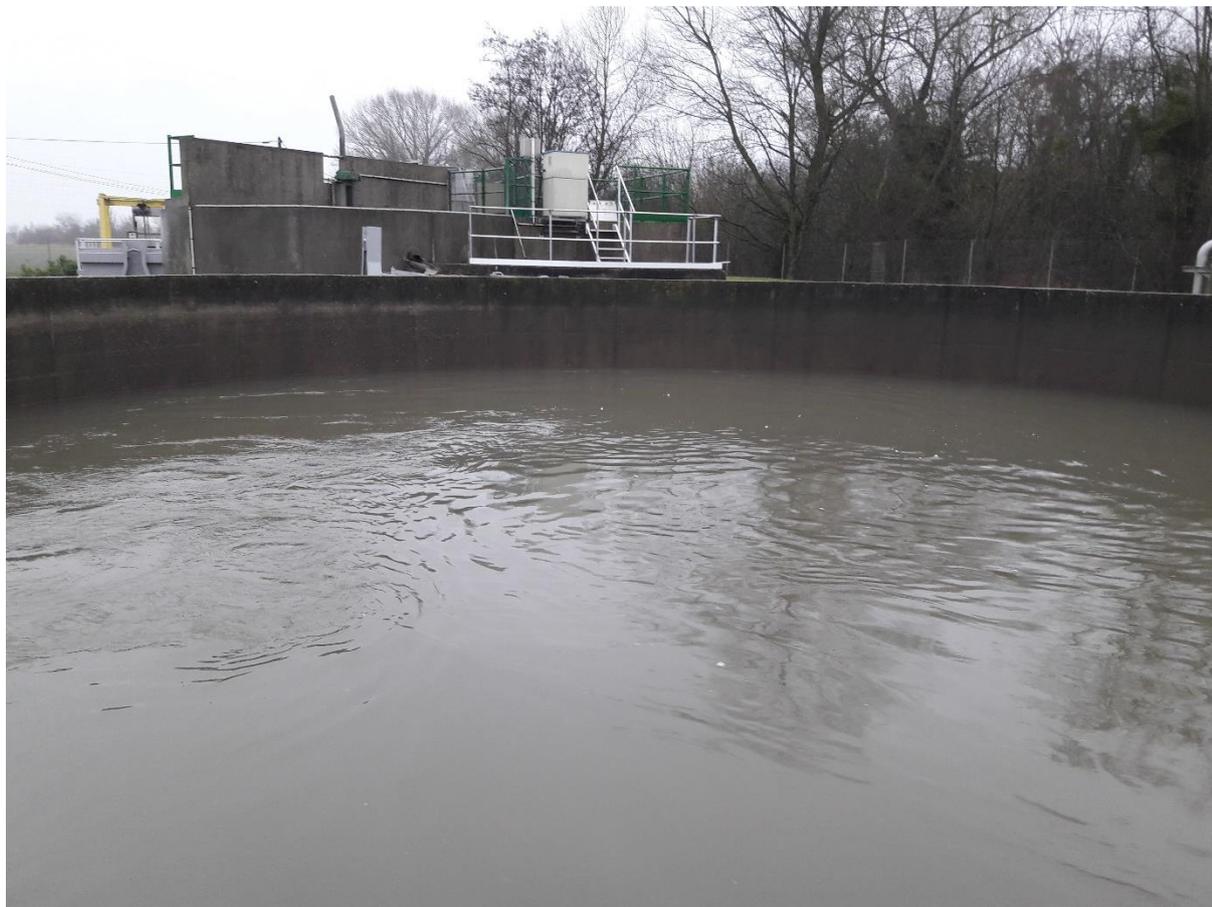
Bassin tampon de la station... plein
