SYNDICAT DU TRAITEMENT DES EAUX
D'AMBERIEU ET DE SON AGGLOMERATION

RAPPORT ANNUEL 2018

Système d'assainissement Ambronay – GV2C

BILAN GENERAL DE FONCTIONNEMENT

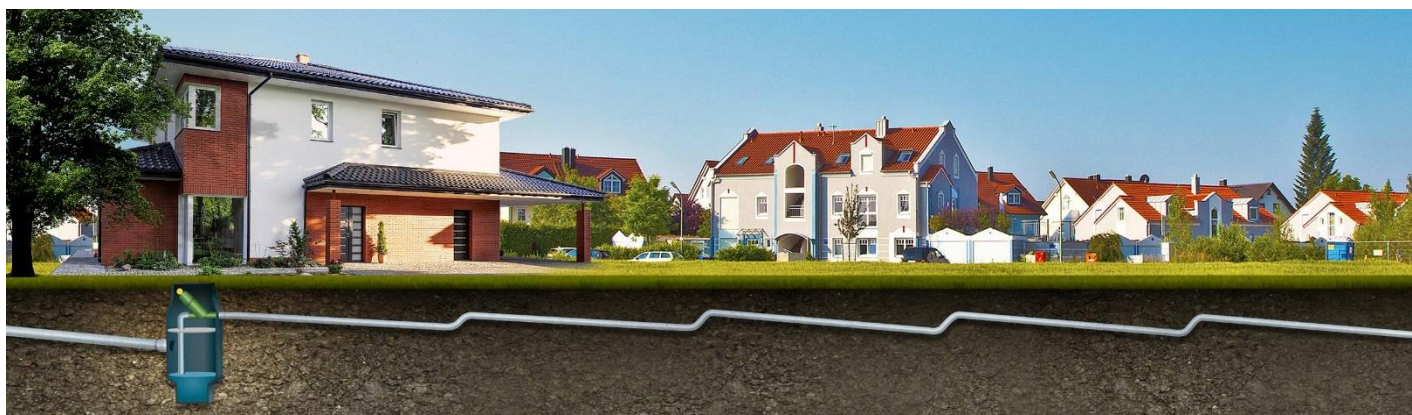
Schéma de principe d'un réseau sous vide

VACUVIDE® est un concept qui permet de réduire les coûts d'investissement puisque c'est un système composé uniquement d'une centrale de vide constituée de pompes : c'est le seul endroit qui nécessite une consommation énergétique et un bâtiment hors sol.

Il est à noter que le réseau sous vide aboutit à la cuve de stockage. Les branchements de vide sont piqués sur ce réseau et sont équipés d'une valve à fonctionnement pneumatique ; cette valve est installée à l'intérieur de l'ouvrage appelé bache de transfert. Cette dernière sert d'ouvrage de collecte pour les effluents des abonnés. Le réseau et les branchements sont maintenus sous vide par des pompes à vides raccordées sur une cuve.

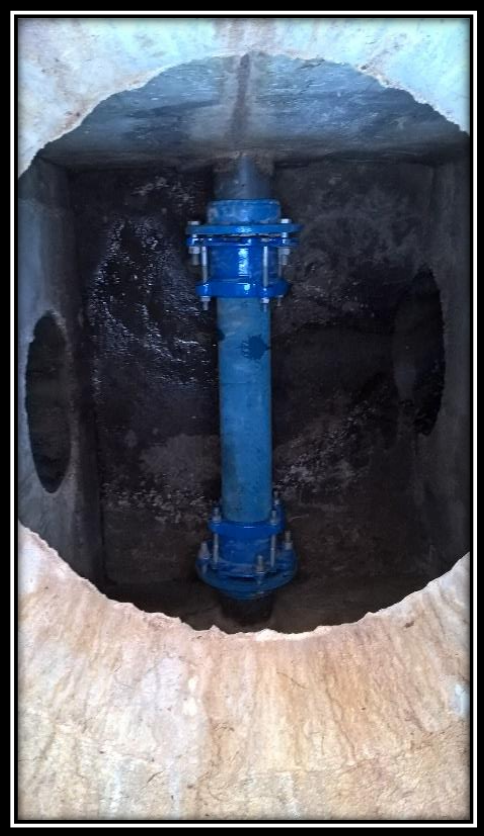
DO-ABN-09 La Championnière

Le déversoir de la Championnière a été modifié en 2016 afin de limiter les déversements de temps sec en cas d'obturation partielle.

Déversoir d'orage

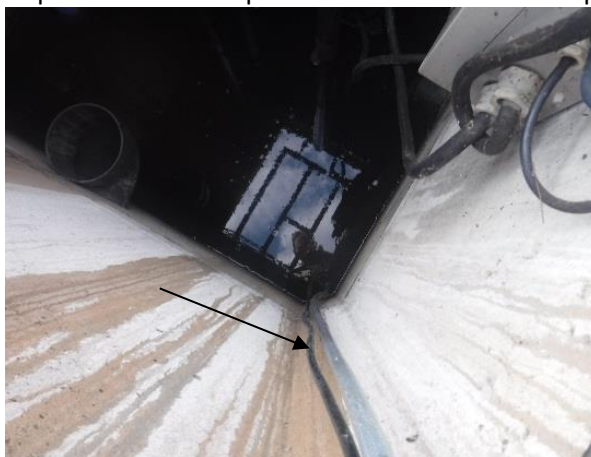
Entrée station (PR1), emplacement de la sonde

Localisation	Type de mesure	Matériel	Principe de la mesure de débit
Entrée de station d'épuration (PR1)	Débit + Pollution	Octopus + sonde + échantillonneur SIGMA 900	Mesure du marnage
Sortie du 1 ^{er} étage (PR2)	Débit + Pollution	Octopus+ sonde + échantillonneur SIGMA 900	Mesure du marnage
Sortie de station d'épuration	Pollution	Aucun (prélèvement ponctuel)	-

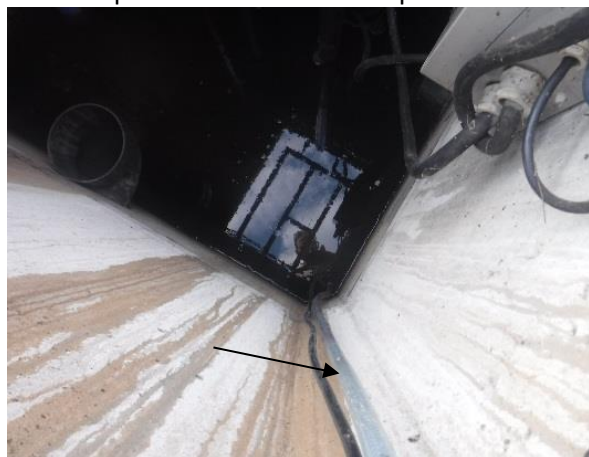
Entrée station (PR1), emplacement de la crépine

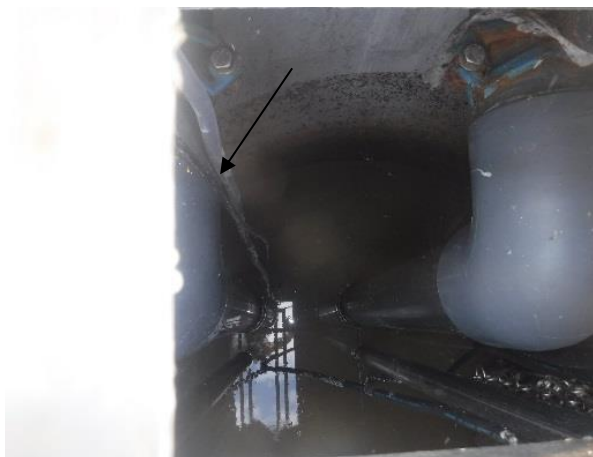
Sortie premier étage (PR2), emplacement de la sonde

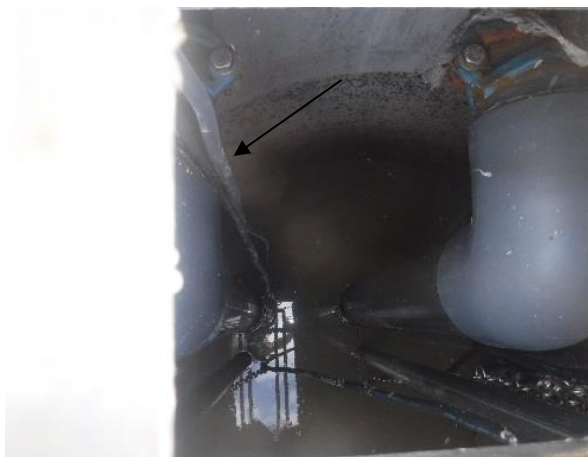
Sortie premier étage (PR2), emplacement de la crépine

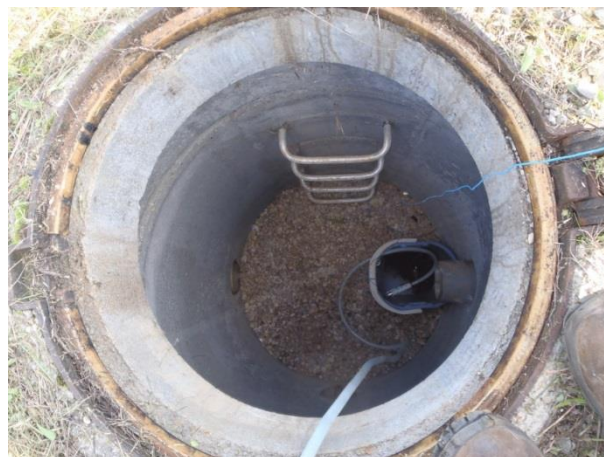
Lors de la campagne de mesure aucun point n'a pu être installé en sortie car le débit de sortie était très faible voire nul. Le prélèvement a été réalisé dans un seau (prélèvement ponctuel) :

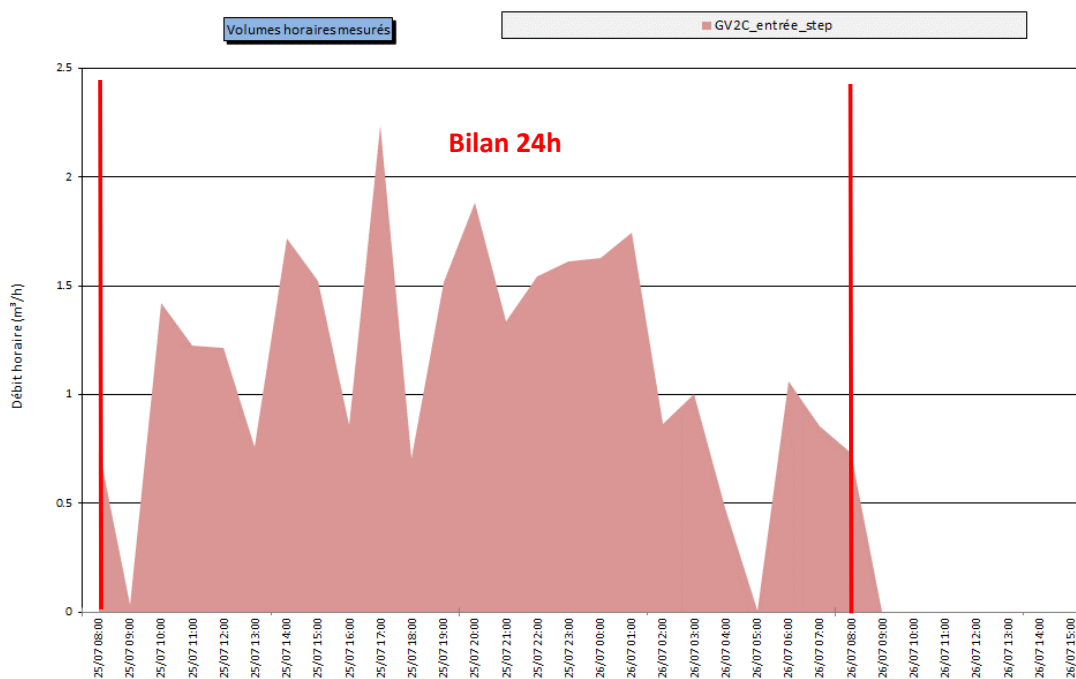
➔ Entrée de station d'épuration (PR1) :

Les graphiques suivants montrent l'évolution du débit au niveau de la station d'épuration.

L'analyse du graphique met en évidence les points suivants :

- Un débit nocturne faible traduisant une faible part d'eaux parasites permanentes ;
- Des pics soudains pouvant s'expliquer par la présence de postes de refoulement sur le réseau principal.

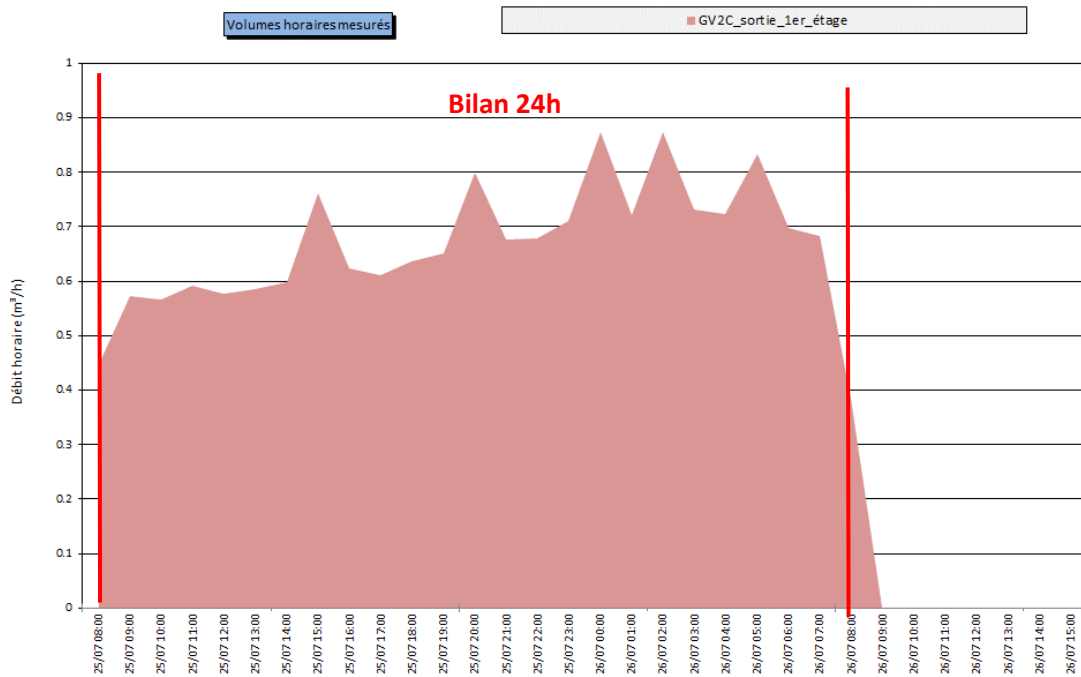
➤ **Sortie du 1^{er} étage (PR2) :**

L'analyse du graphique met en évidence des pics de débits dus au fonctionnement de la station (alimentation du lit via le poste de refoulement).

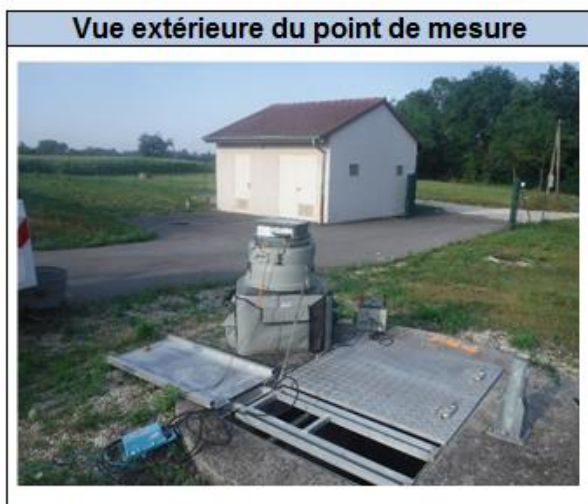
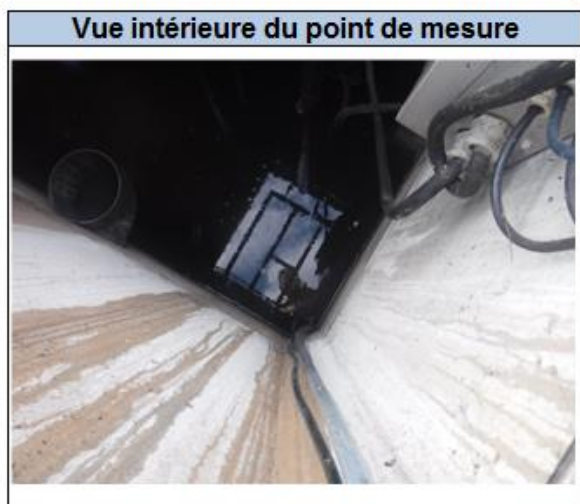
Caractéristiques de la mesure de débit	
Appareillage :	Octopus + sonde piézo
Principe des mesures :	Mesure marnage
Norme :	Sans objet
Pas de temps de l'enregistrement :	15 secondes
Echancrure :	Sans objet
Angle de mesure :	Sans objet

Caractéristiques de la mesure de pollution	
Date :	25-26/08/2018
Appareillage :	Sigma 900P
Norme :	ISO 5667-10
Asservissement :	Débit horaire
Fréquence d'échantillonnage :	>0.01m³
Echantillonnage :	Moyen 24 h

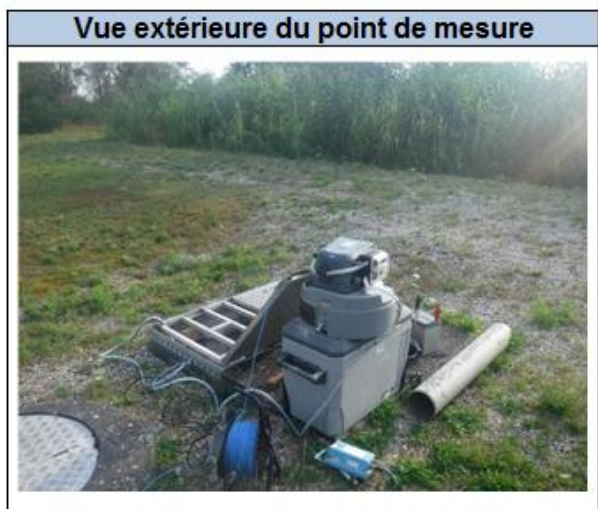
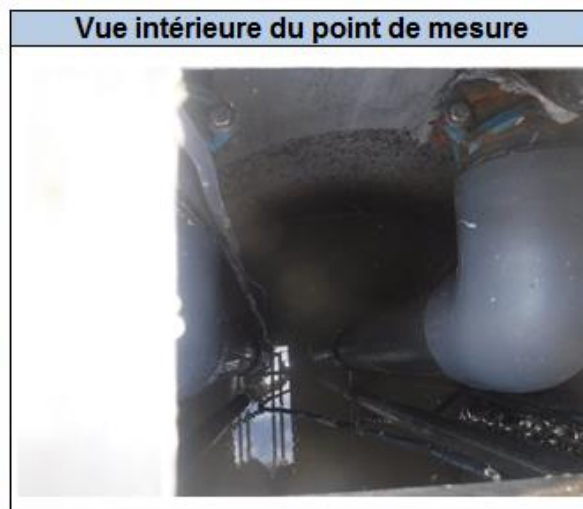
Syndicat de Traitement des Eaux d'Ambérieu et son Agglomération Autosurveillance des stations d'épuration
	Fiche caractéristique du point de mesure : GV2C sortie premier étage

Caractéristiques de la mesure de débit	
Appareillage :	Octopus + sonde piézo
Principe des mesures :	Mesure marnage
Norme :	Sans objet
Pas de temps de l'enregistrement :	15 secondes
Echancrure :	Sans objet
Angle de mesure :	Sans objet

Caractéristiques de la mesure de pollution	
Date :	25-26/08/2018
Appareillage :	Sigma 900P
Norme :	ISO 5667-10
Asservissement :	Débit horaire
Fréquence d'échantillonnage :	>0.01m³
Echantillonnage :	Moyen 24 h

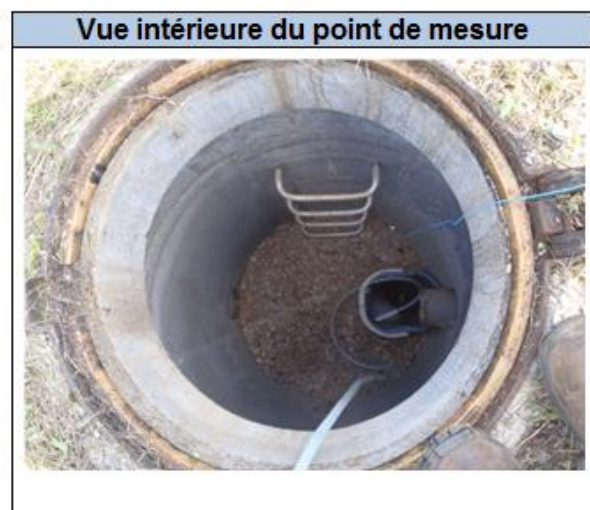
Syndicat de Traitement des Eaux d'Ambérieu et son Agglomération Autosurveillance des stations d'épuration	
	Fiche caractéristique du point de mesure :	GV2C sortie STEP

Caractéristiques de la mesure de débit
Débit très faible à nul, absence de mesure

Caractéristiques de la mesure de pollution	
Date :	25-26/08/2018
Appareillage :	Aucun (prélèvement ponctuel)

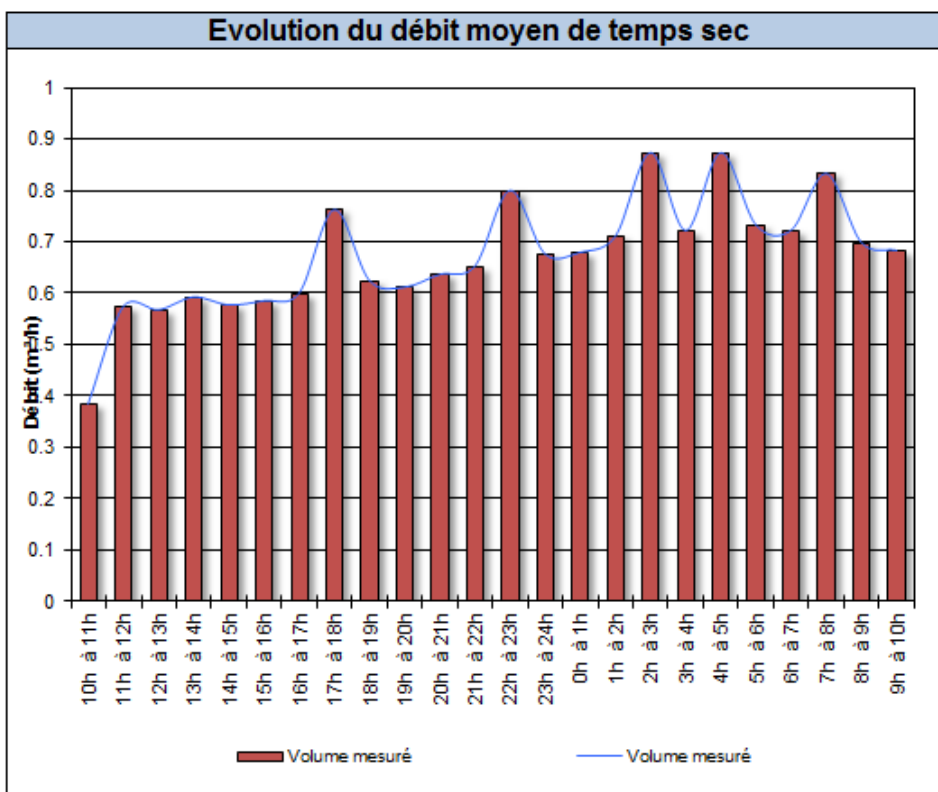
GV2C_sortie_1er étage

Débit horaire	
Heure	Volume (m³)
10h à 11h	0.38
11h à 12h	0.57
12h à 13h	0.57
13h à 14h	0.59
14h à 15h	0.58
15h à 16h	0.58
16h à 17h	0.60
17h à 18h	0.76
18h à 19h	0.62
19h à 20h	0.61
20h à 21h	0.64
21h à 22h	0.65
22h à 23h	0.80
23h à 24h	0.68
0h à 1h	0.68
1h à 2h	0.71
2h à 3h	0.87
3h à 4h	0.72
4h à 5h	0.87
5h à 6h	0.73
6h à 7h	0.72
7h à 8h	0.83
8h à 9h	0.70
9h à 10h	0.68
Total	16.16
