RAPPORT ANNUEL 2018

Système d'assainissement TORCIEU – Mont de l'Ange

BILAN GENERAL DE FONCTIONNEMENT

**Bilan d'autosurveillance 2018 de la station
d'épuration du Mont-de-l'Ange à Torcieu**

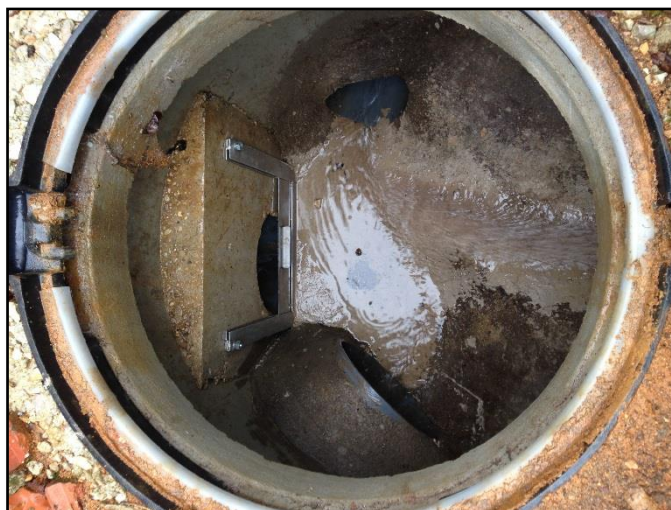
Le réseau du hameau est unitaire et dispose d'un déversoir d'orage qui se situe à une centaine de mètres en amont de l'entrée de la station (émissaire sud).

Ce déversoir ne déverse que très peu compte tenu du réglage de la hauteur de déversement.

D.O en amont de la station de Mont de l'Ange (DO-TRC-05)

Le déversoir a fait l'objet de 2 visites le 30/03/2018 et le 23/11/2018 par temps de pluie, aucun débordement n'a été constaté.

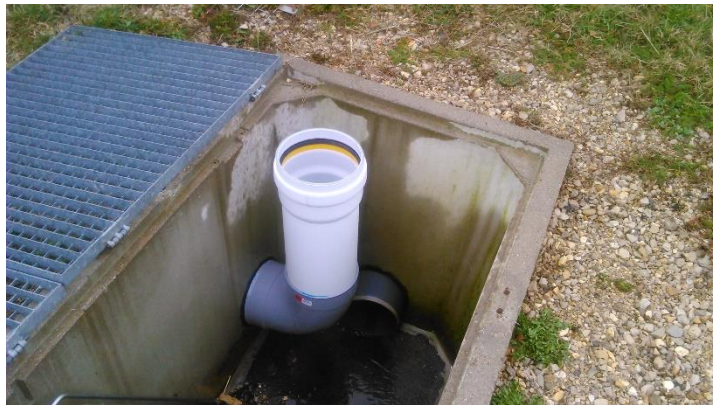
By-Pass avant le dégrilleur

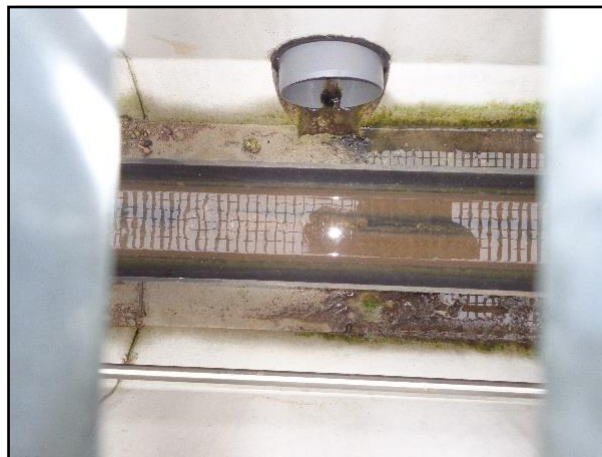
DO-TRC-04 situé après le dégrilleur

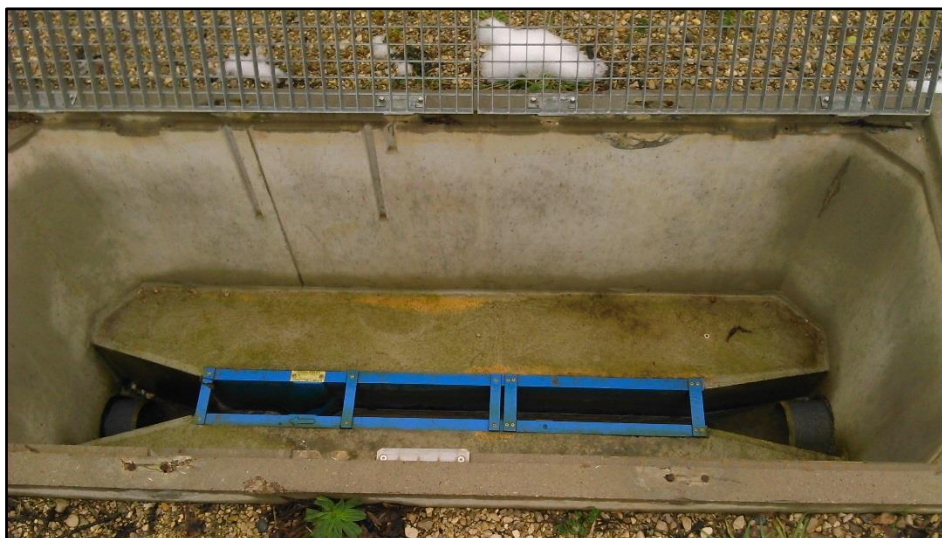
Canal venturi en sortie de station

Un canal venturi a été implanté en sortie de station afin de faciliter les opérations de comptage lors de la réalisation de bilans de fonctionnement.

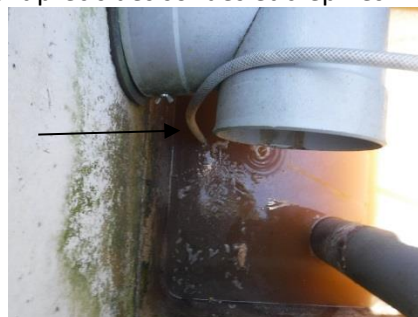
Entrée station, emplacement de la crépine

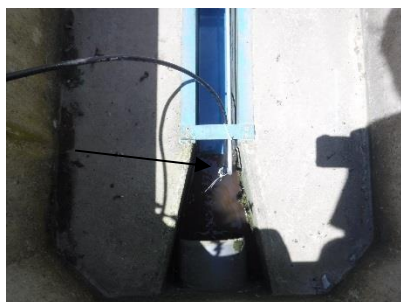
Sortie station, emplacement de la sonde

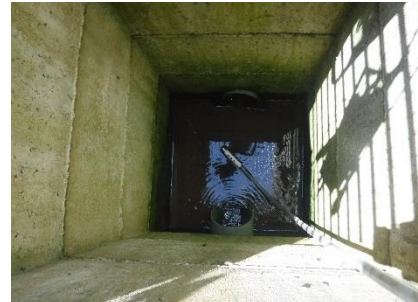
Sortie station, emplacement de la crépine

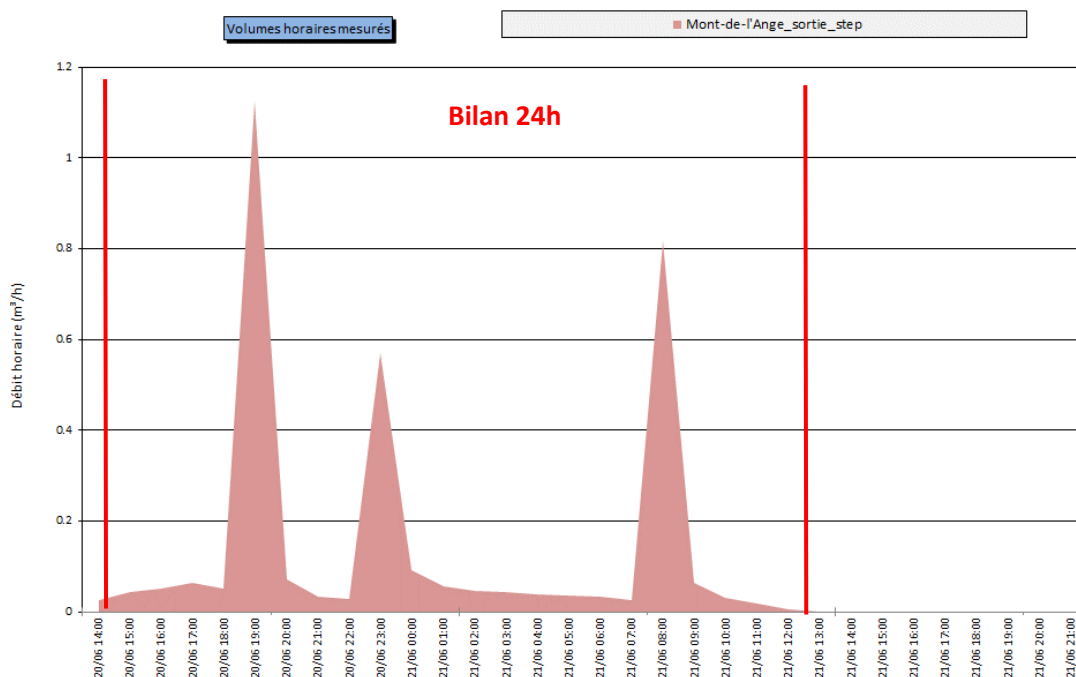
L'analyse du graphique met en évidence des pics de débits soudains dus au fonctionnement de la station (alimentation du lit par bâchée).

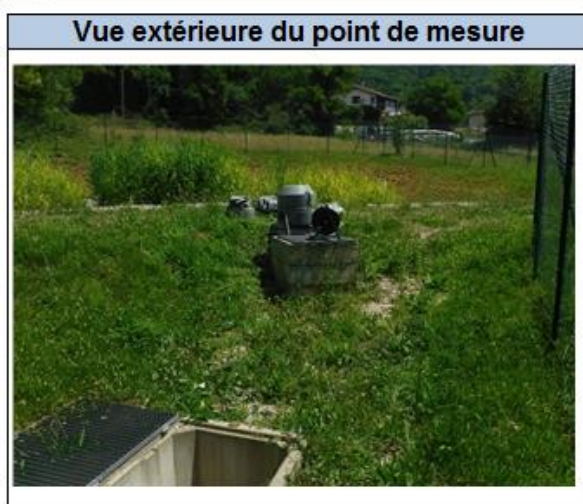
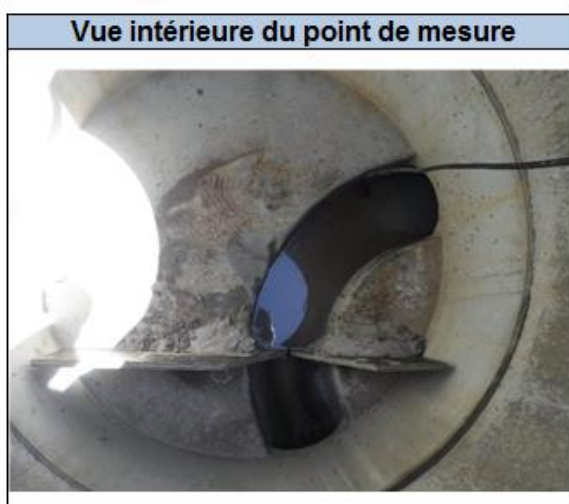
Caractéristiques générales	
Période : 20/06 au 21/06/2018 Contexte fréquentation : Période estivale Contexte météo : Sec Cumul pluvio sur la période : 0.0 mm

Caractéristiques de la mesure de débit	Caractéristiques de la mesure de pollution
Appareillage : Octopus Principe des mesures : Déversoir à mince paroi Norme : NF X10-311 Pas de temps de l'enregistrement : 1 minute Echanturage : Triangulaire Angle de mesure : 60	Date : 20-21/06/2018 Appareillage : Sigma 900P Norme : ISO 5667-10 Asservissement : Débit horaire Fréquence d'échantillonnage : >0.02m ³ Echantillonnage : Moyen 24 h

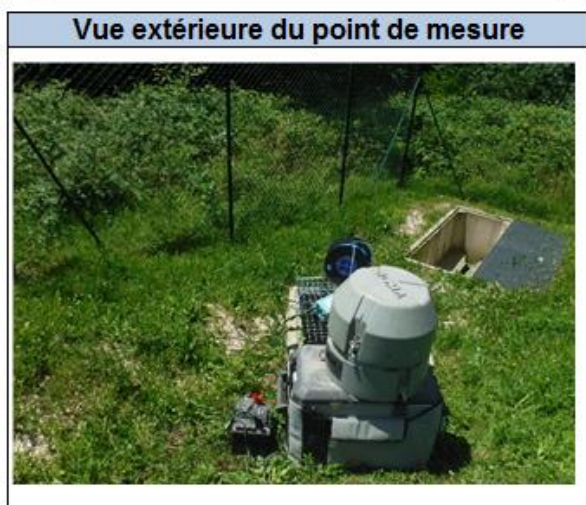
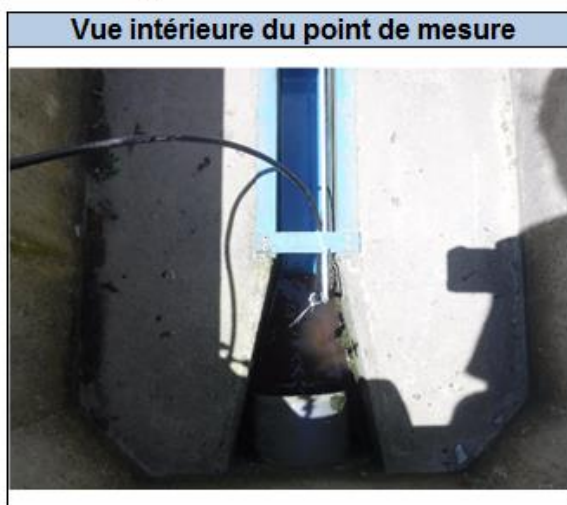
Syndicat de Traitement des Eaux d'Ambérieu et son Agglomération Autosurveillance des stations d'épuration
	Fiche caractéristique du point de mesure : Mont de l'Ange

Caractéristiques de la mesure de débit	
Appareillage :	Octopus
Principe des mesures :	Mesure hauteur
Norme :	NF X10-311
Pas de temps de l'enregistrement :	1 minute
Echancrure :	Sans objet
Angle de mesure :	Sans objet

Caractéristiques de la mesure de pollution	
Date :	20-21/06/2018
Appareillage :	Sigma 900P
Norme :	ISO 5667-10
Asservissement :	Débit horaire
Fréquence d'échantillonnage :	>0.02m ³
Echantillonnage :	Moyen 24 h

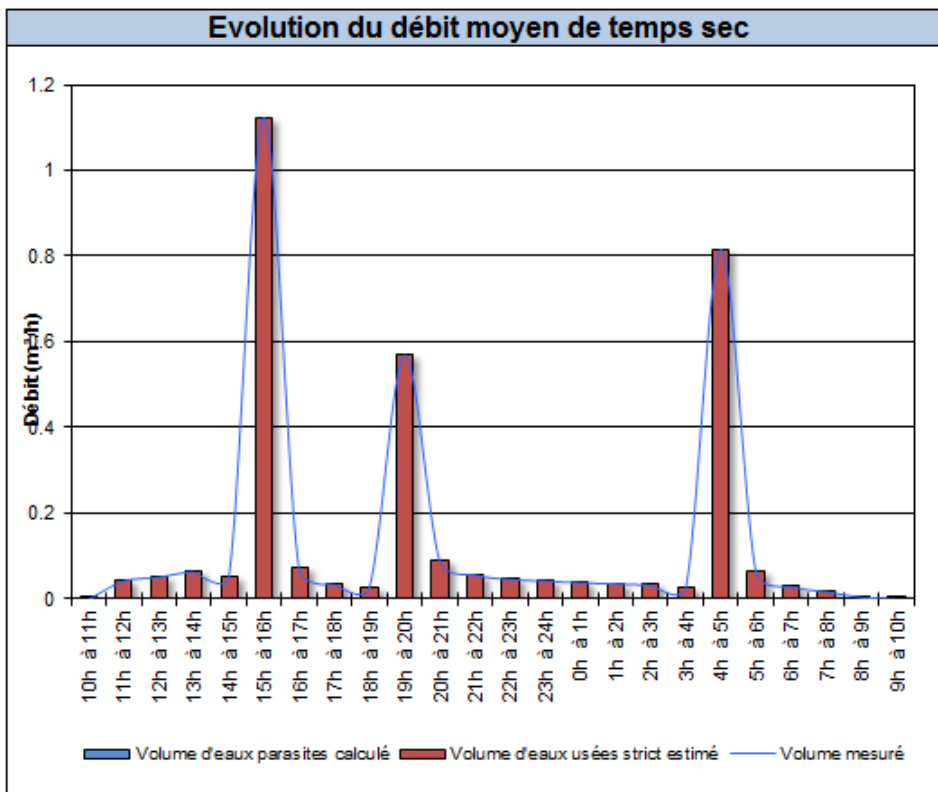
Mont-de-l'Ange_sortie_step

Débit horaire	
Heure	Volume (m ³)
10h à 11h	0.00
11h à 12h	0.04
12h à 13h	0.05
13h à 14h	0.06
14h à 15h	0.05
15h à 16h	1.12
16h à 17h	0.07
17h à 18h	0.03
18h à 19h	0.03
19h à 20h	0.57
20h à 21h	0.09
21h à 22h	0.06
22h à 23h	0.05
23h à 24h	0.04
0h à 1h	0.04
1h à 2h	0.04
2h à 3h	0.03
3h à 4h	0.03
4h à 5h	0.82
5h à 6h	0.06
6h à 7h	0.03
7h à 8h	0.02
8h à 9h	0.01
9h à 10h	0.00
Total	3.35
