# Rapport Annuel

**SYNDICAT DU TRAITEMENT DES EAUX  
D'AMBERIEU ET DE SON AGGLOMERATION**

Système d'assainissement du bassin versant d'Ambronay

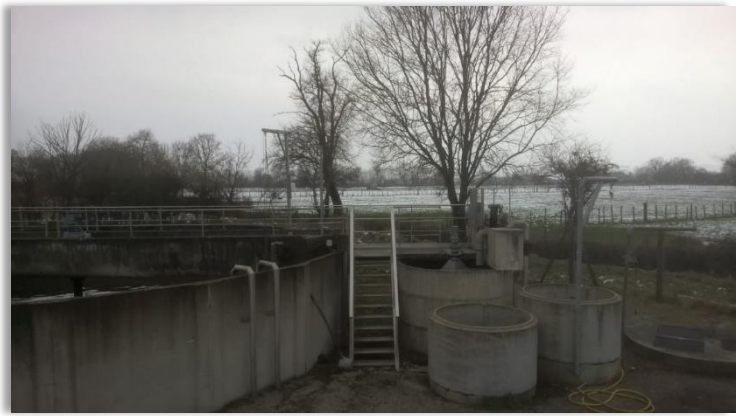
*Relevage, Prétraitement et bassin d'aération*

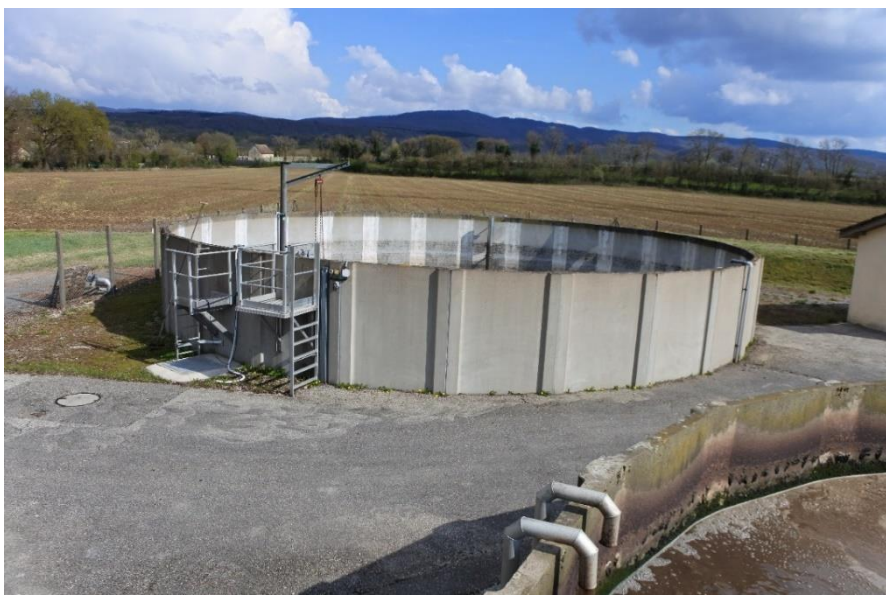
*Bassin de stockage des boues liquides*

Les boues sont homogénéisées grâce au brasseur présent dans le silo, pendant au minimum 48 heures avant l'épandage. De plus, au début du chantier d'épandage, l'agriculteur réalise un brassage par refoulement de la tonne à lisier afin de bien remuer le fond du silo.
