SYNDICAT DU TRAITEMENT DES EAUX  
D'AMBERIEU ET DE SON AGGLOMERATION

## **RAPPORT ANNUEL 2018**

Système d'assainissement Abergement de Varey – Chef Lieu

### **BILAN GENERAL DE FONCTIONNEMENT**

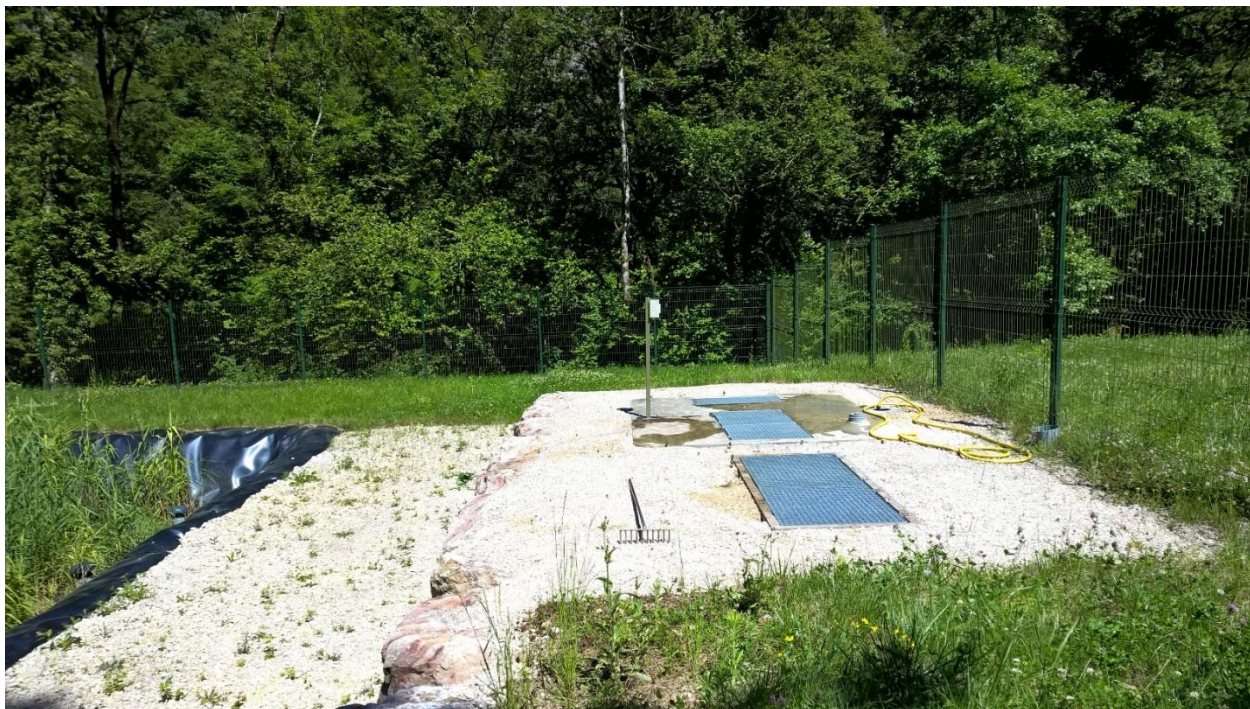
*Vue des prétraitements*

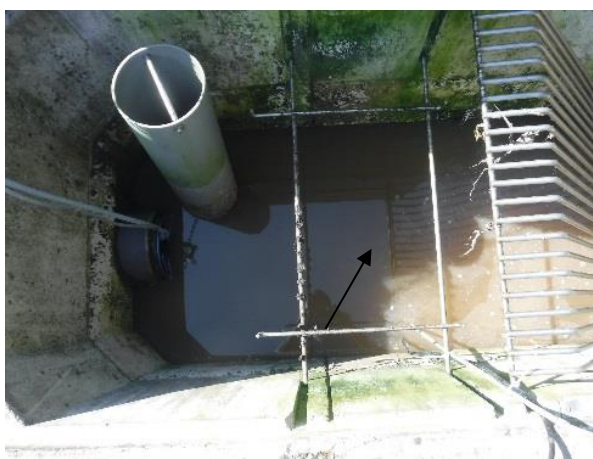
*Entrée station, emplacement de la sonde*

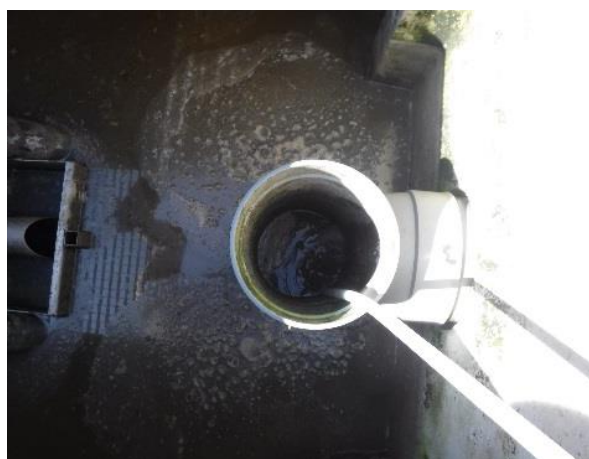
*Entrée station, emplacement de la crépine*

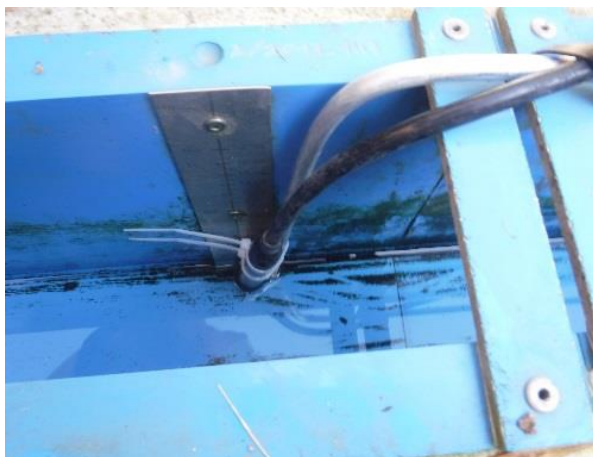
*Sortie station, emplacement de la sonde*

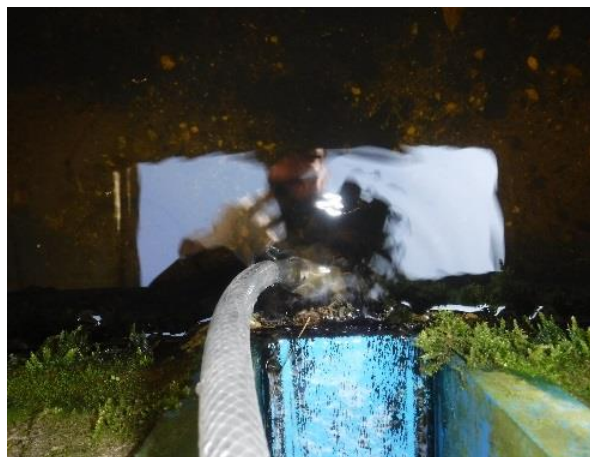
*Sortie station, emplacement de la crépine*
