# STEASA

## RAPPORT ANNUEL 2018

Système d'assainissement Ambérieu en Bugey – Les Allymes

### BILAN GENERAL DE FONCTIONNEMENT

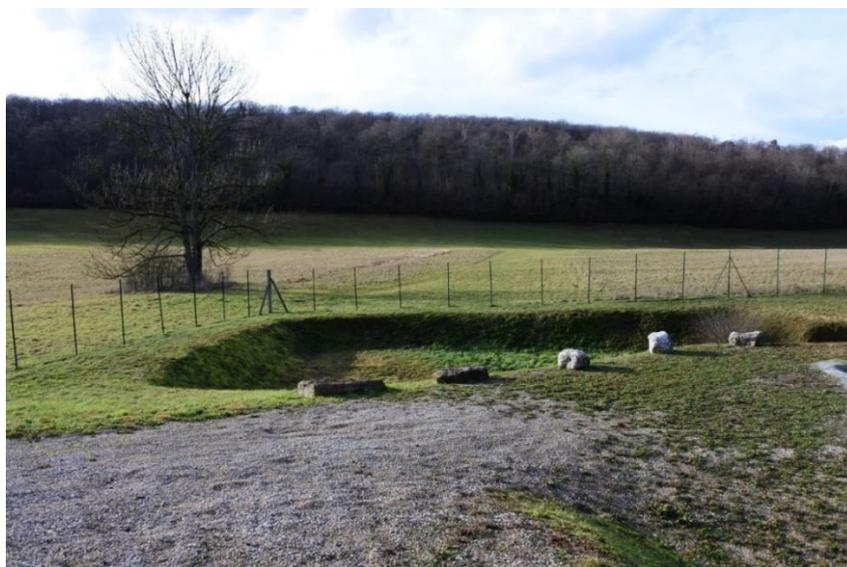
Le milieu récepteur des eaux traitées à la station est un fossé d'infiltration situé juste après le regard de sortie de la station d'épuration.

*Milieu récepteur des eaux traitées*

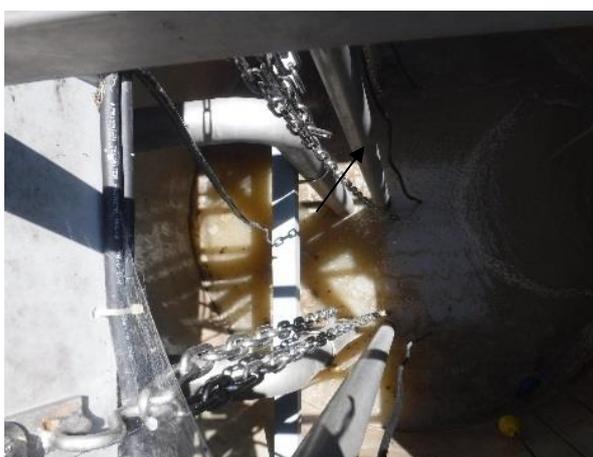
*Entrée station, emplacement de la sonde*

Les photos suivantes permettent de localiser l'emplacement précis des sondes et crépines :

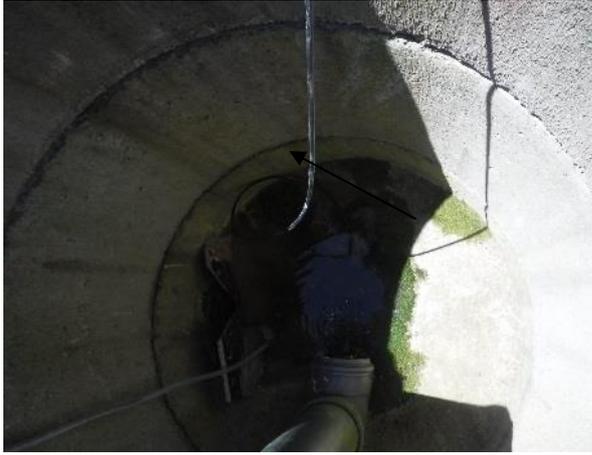
*Sortie station, emplacement de la sonde*

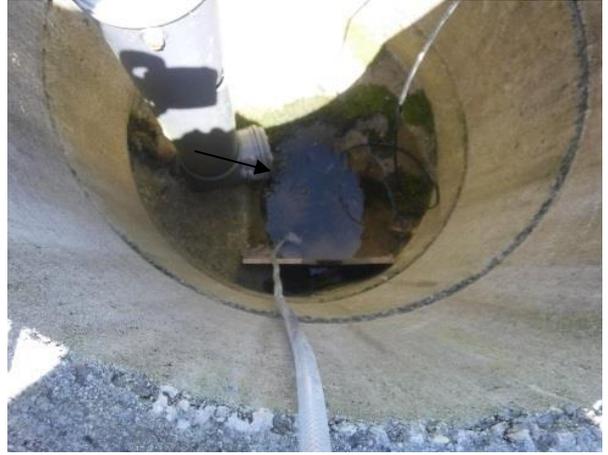
*Sortie station, emplacement de la crépine*

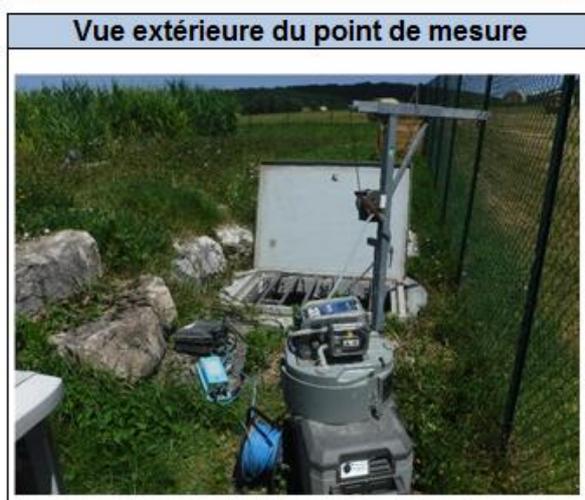
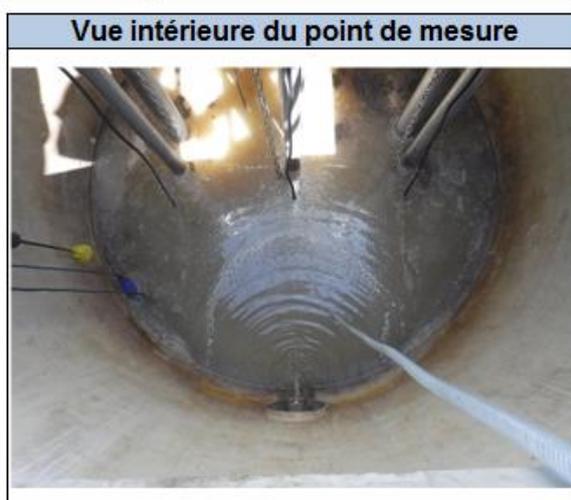
<p style="text-align: center; border: 1px solid green; padding: 2px;">Point de mesure de débit</p>
Caractéristiques générales	
Période : 27/06 au 28/06/2018 Contexte fréquentation : Période estivale Contexte météo : Sec Cumul pluvio sur la période : 0.0 mm

Caractéristiques de la mesure de débit	Caractéristiques de la mesure de pollution
Appareillage : Octopus	Date : 20-21/06/2018
Principe des mesures : Mesure hauteur	Appareillage : Sigma 900P
Norme : NF X10-311	Norme : ISO 5667-10
Pas de temps de l'enregistrement : 15 secondes	Asservissement : Reconstitution selon débit horaire
Echancrure : Sans objet	Fréquence d'échantillonnage : >0.01m <sup>3</sup>
Angle de mesure : Sans objet	Echantillonnage : Moyen 24 h

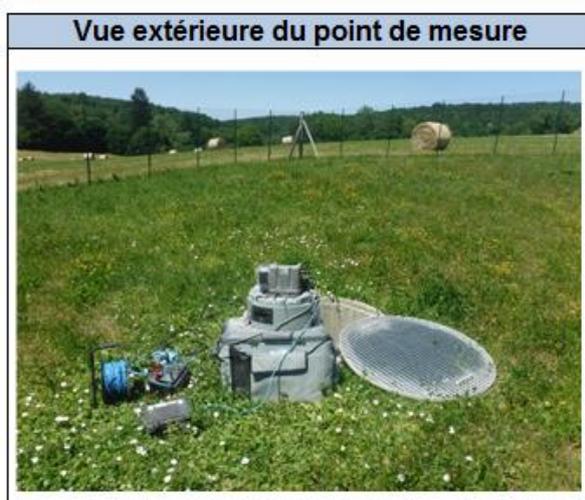
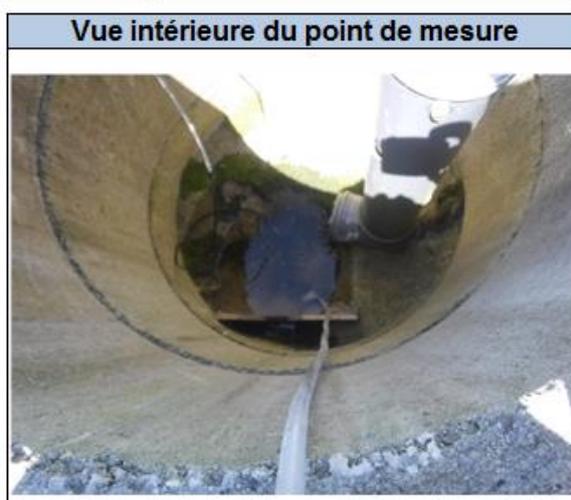
<b>Syndicat de Traitement des Eaux d'Ambérieu et son Agglomération</b> <b>Autosurveillance des stations d'épuration</b>	
	<b>Fiche caractéristique du point de mesure :</b>	<b>Les Allymes</b>

Caractéristiques générales	
Période : 27/06 au 28/06/2018 Contexte fréquentation : Période estivale Contexte météo : Sec Cumul pluvio sur la période : 0.0 mm

Caractéristiques de la mesure de débit	Caractéristiques de la mesure de pollution
Appareillage : Octopus Principe des mesures : Déversoir à mince paroi Norme : NF X10-311 Pas de temps de l'enregistrement : 1 minute Echanturage : Triangulaire Angle de mesure : 60	Date : 20-21/06/2018 Appareillage : Sigma 900P Norme : ISO 5667-10 Asservissement : Reconstitution selon débit horaire Fréquence d'échantillonnage : >0.01m³ Echantillonnage : Moyen 24 h
