SYNDICAT DU TRAITEMENT DES EAUX
D'AMBERIEU ET DE SON AGGLOMERATION

RAPPORT ANNUEL 2018

Système d'assainissement Saint Rambert en Bugey - Angrières

BILAN GENERAL DE FONCTIONNEMENT

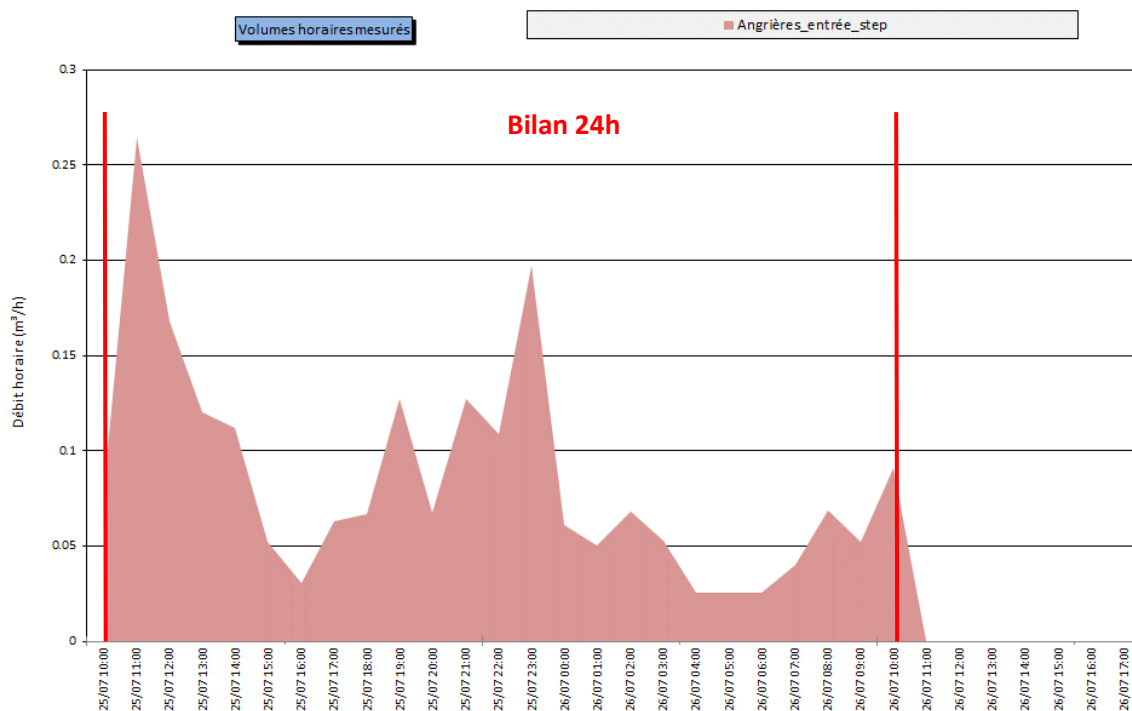
➔ Entrée de station d'épuration :

L'analyse du graphique met en évidence les points suivants :

- Un débit nocturne faible traduisant une faible part d'eaux parasites permanentes ;
- Un débit journalier avec une nette distinction du pic matinal (12h) et du pic du soir (22h).

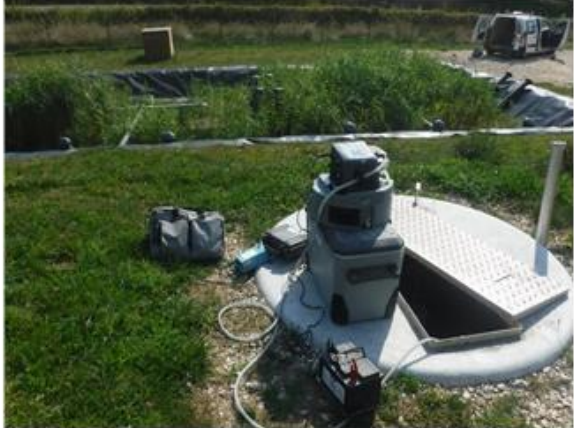
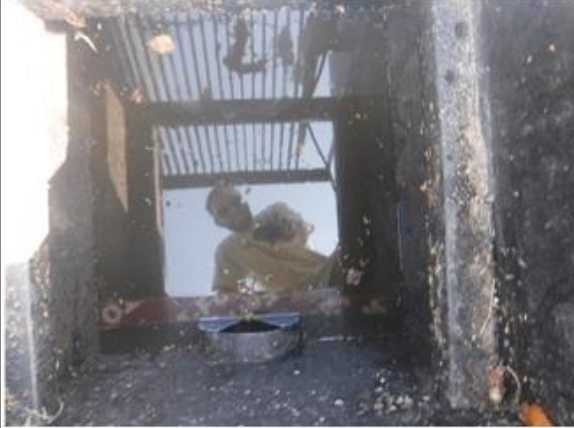
Vue extérieure du point de mesure	Vue intérieure du point de mesure

Caractéristiques de la mesure de débit	Caractéristiques de la mesure de pollution
Appareillage : Octopus Principe des mesures : Déversoir à mince paroi Norme : NF X10-311 Pas de temps de l'enregistrement : 1 minute Echanturage : Triangulaire Angle de mesure : 60	Date : 25-26/07/2018 Appareillage : Sigma 900P Norme : ISO 5667-10 Asservissement : Débit horaire Fréquence d'échantillonnage : >0.01m ³ Echantillonnage : Moyen 24 h

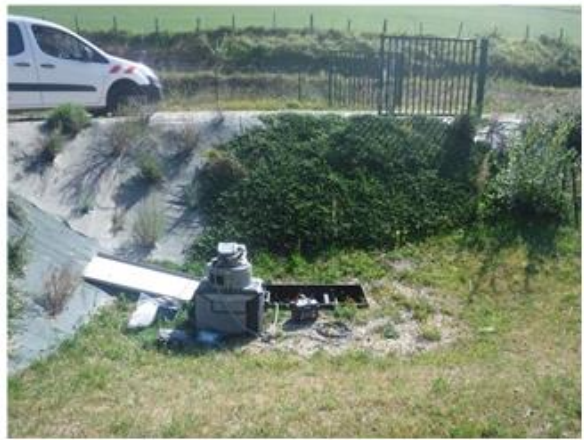
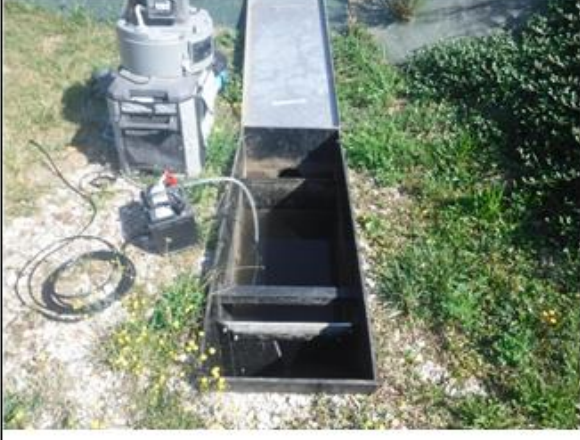
Vue extérieure du point de mesure	Vue intérieure du point de mesure

Caractéristiques de la mesure de débit	Caractéristiques de la mesure de pollution
Appareillage : Octopus Principe des mesures : Déversoir à mince paroi Norme : NF X10-311 Pas de temps de l'enregistrement : 1 minute Echanturage : Triangulaire Angle de mesure : 45	Date : 25-26/07/2018 Appareillage : Sigma 900P Norme : ISO 5667-10 Asservissement : Reconstitution selon débit horaire Fréquence d'échantillonnage : >0.01m³ Echantillonnage : Moyen 24 h
